**AUTORIDAD DE FISCALIZACIÓN Y CONTROL SOCIAL
DE AGUA POTABLE Y SANEAMIENTO BÁSICO**

AAPS/DRA-RH/INF/250/2018

REF.: **INFORME DE FISCALIZACIÓN TÉCNICA A LA PTAR DE LA EPSA:
FLORIDA (SAMAIPATA, SANTA CRUZ).**

FECHA: La Paz, 14 de Septiembre de 2018

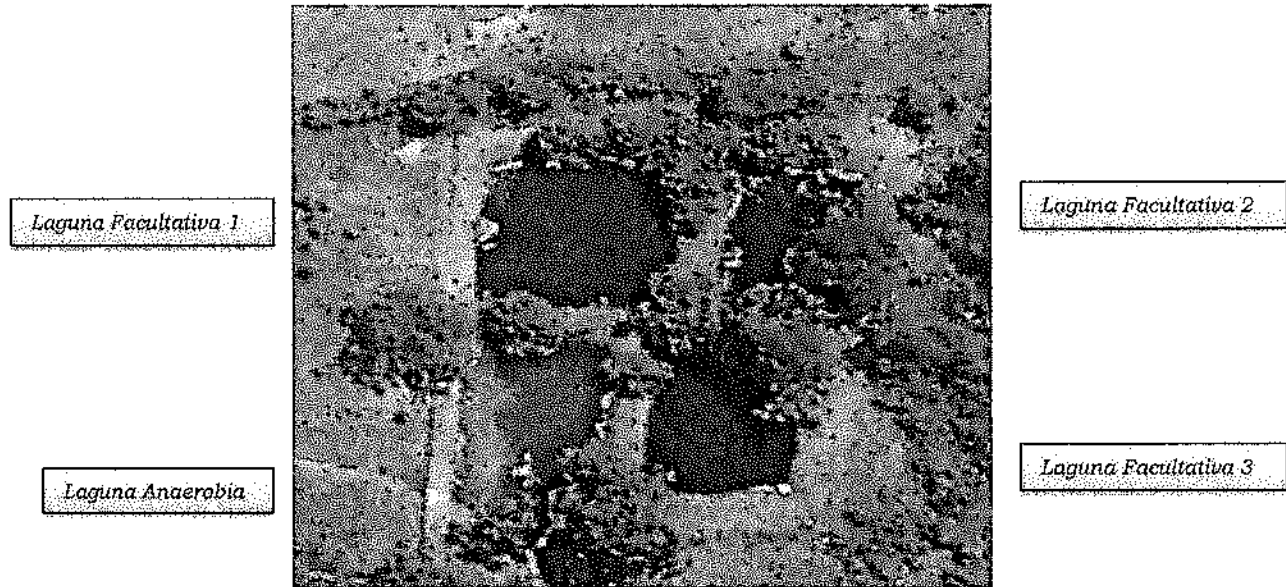
Figura 4. Imagen satelital PTAR “Lagunas de Oxidación”, 2018.

En líneas generales, se pudo evidenciar el notorio deterioro de la Planta, ocasionada por el abandono de la misma. La PTAR se encuentra en deplorable estado; a simple vista se observa la extensiva y masiva proliferación de vegetación nativa en todo el contorno de las lagunas (ver Figura 4), siendo éste un problema y un indicador de que en la PTAR nunca se realizaron trabajos de operación y mantenimiento.

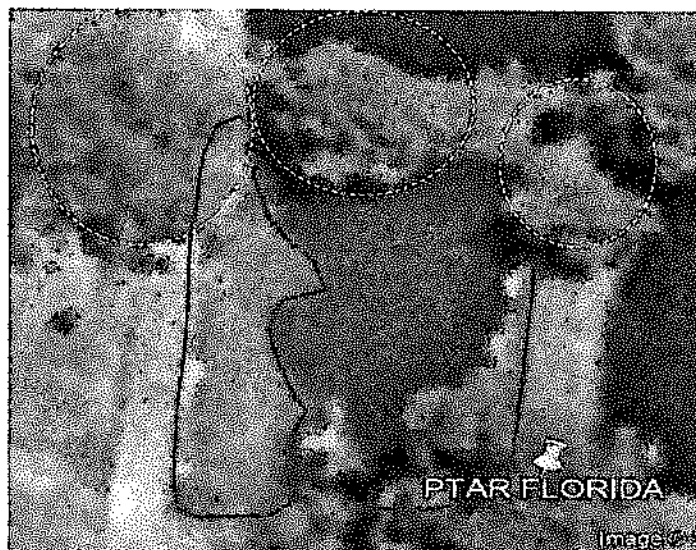
Figura 6. Imagen satelital lagunas anaeróbicas, PTAR La Talita.

La PTAR de la EPSA FLORIDA tiene una laguna anaeróbica que presenta problemas producto de la mala gestión de la EPSA, identificándose islas en medio de la laguna (ver fotografía 1) debido al arrastre de material sólido de gran tamaño que no es retenido al no contar con una unidad de pretratamiento. También se evidenció la presencia de mantos de plantas acuáticas en el contorno del espejo de agua de la laguna. A continuación se presentan imágenes satelitales de la laguna y por medio del uso de las herramientas de los sistemas de información geográfica (Google Earth Pro) se calculó el perímetro y el área de cobertura vegetativa identificada en la laguna.

En la Figura 6 se observa el polígono demarcado con líneas el cual es el manto de cobertura vegetal (que está en el área de la laguna). La figura del polígono izquierdo abarca aproximadamente un perímetro de 97 m y un área de 311 m², la figura del polígono derecho abarca un perímetro aproximado de 72 m y un área de 152 m²; por otra parte, la demarcación con líneas punteadas es la masa arbolada circundante a la laguna.

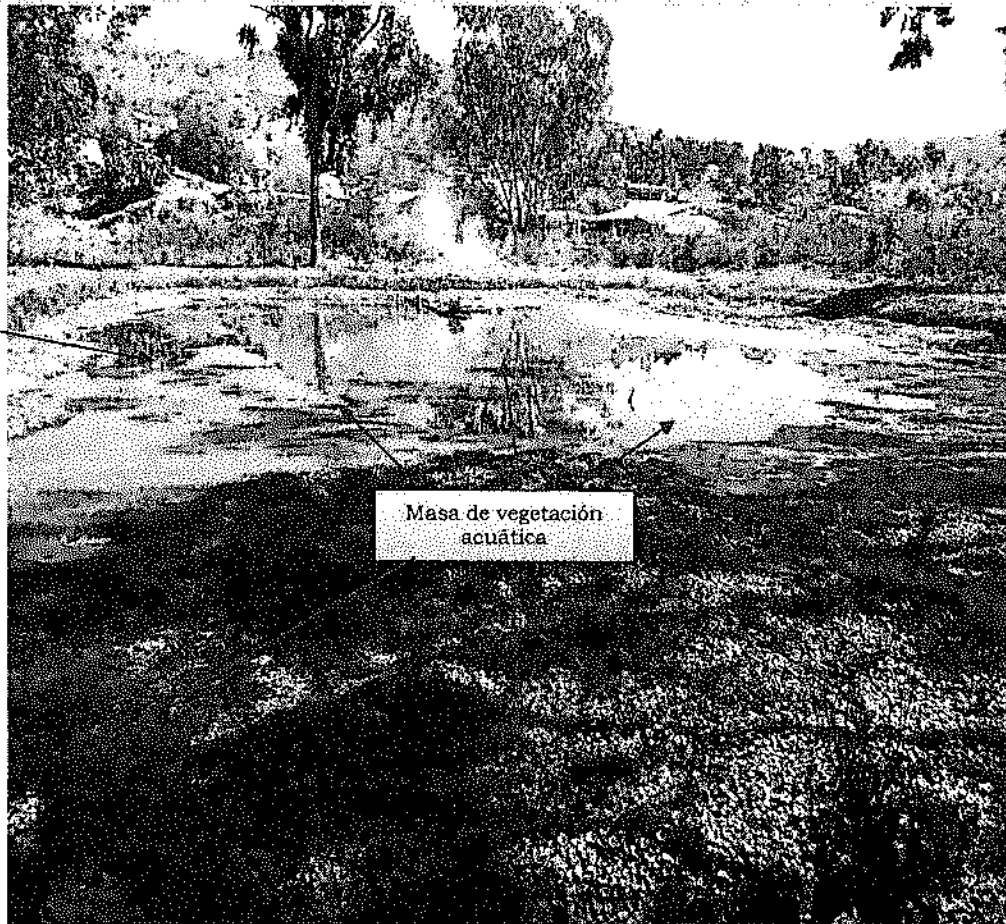
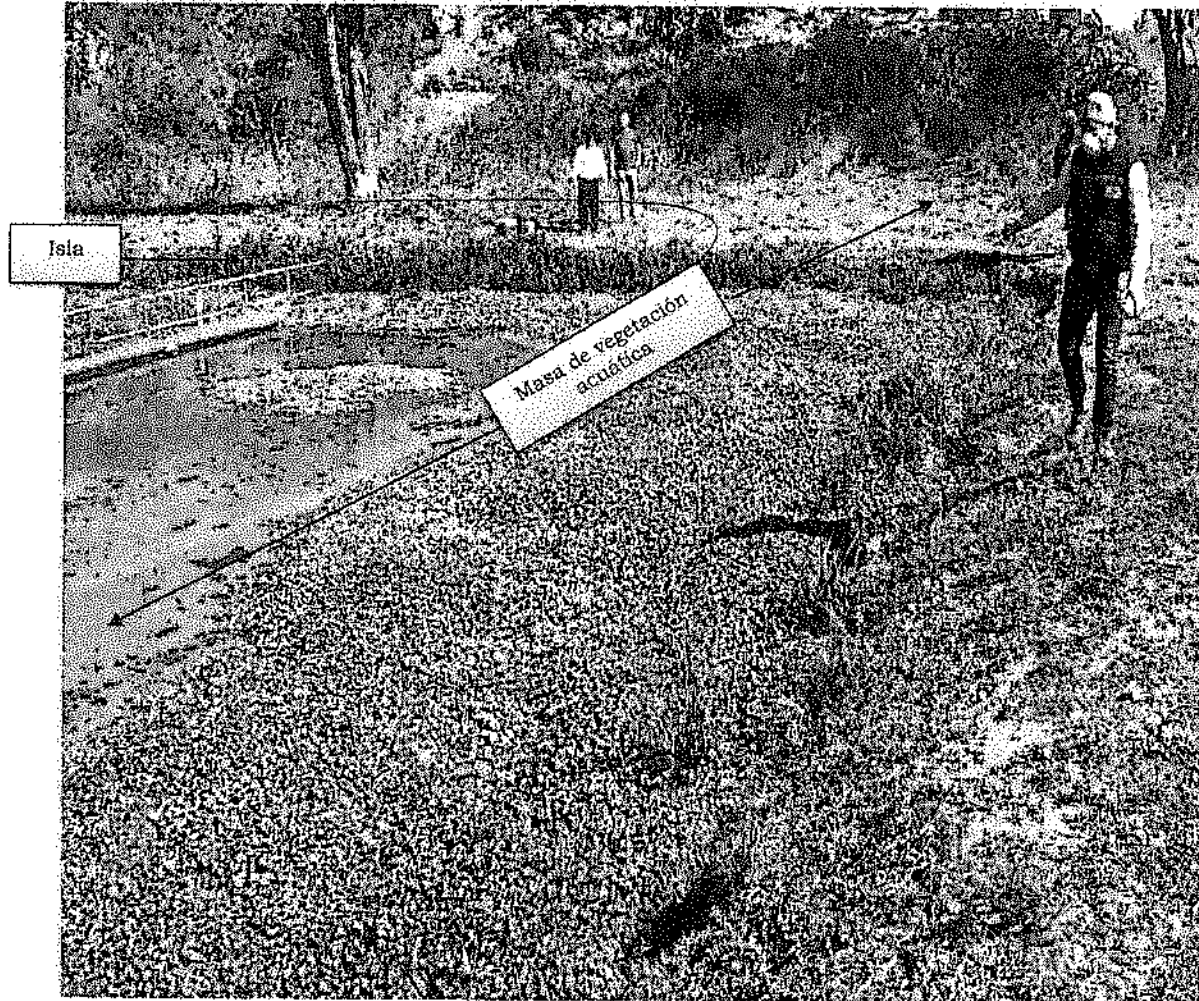
Fotografía 1. Cobertura de vegetación en la laguna anaeróbica.

Laguna anaeróbica vista frontal, formación de masa vegetal.

Laguna anaeróbica vista lateral, cobertura masa vegetal y formación de isla

La falta de operación y mantenimiento en la PTAR ocasionó el deterioro de la misma. Como se puede observar en la Fotografía 1 la laguna anaeróbica está parcialmente cubierta en su superficie por vegetación acuática, en donde por medio de cálculos realizados por medio de uso de herramientas de sistema de información geográfica, se tiene que la laguna tiene aproximadamente un área de 13856 m², y el área de la laguna no cubierta por la vegetación asciende a un área aproximada de 4410 m² representado apenas el 31,81% de la disponibilidad del total de la misma. Tal afirmación se puede ver representada en la siguiente figura:

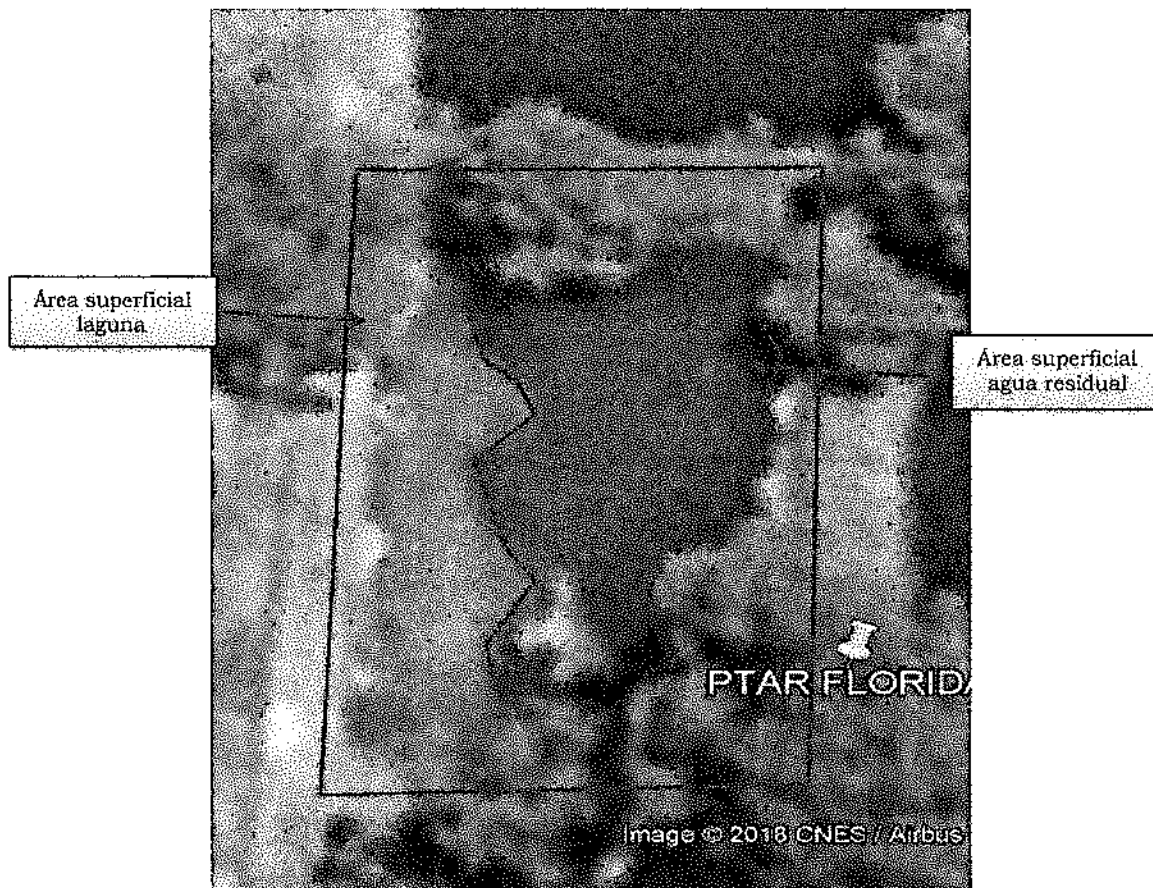
Figura 7. Laguna anaeróbica, disponibilidad superficial de agua residual

La generación de algas superficiales en las lagunas anaeróbicas, es un indicador de mal funcionamiento, pudiendo generarse el aumento del potencial redox, lo que puede producir la muerte de las bacterias metanogénicas en la digestión anaeróbica (Brock, 1978).

Además que el crecimiento de plantas acuáticas en las lagunas provoca la proliferación de insectos y las larvas de éstos atrae a las ranas, que a su vez atraen a los roedores, y éstos a las serpientes. La presencia de roedores en los alrededores de las plantas depuradoras pueden generar una amenaza a la infraestructura de la laguna, ya que los roedores tienden a excavar túneles, por lo que se podría producir filtraciones.

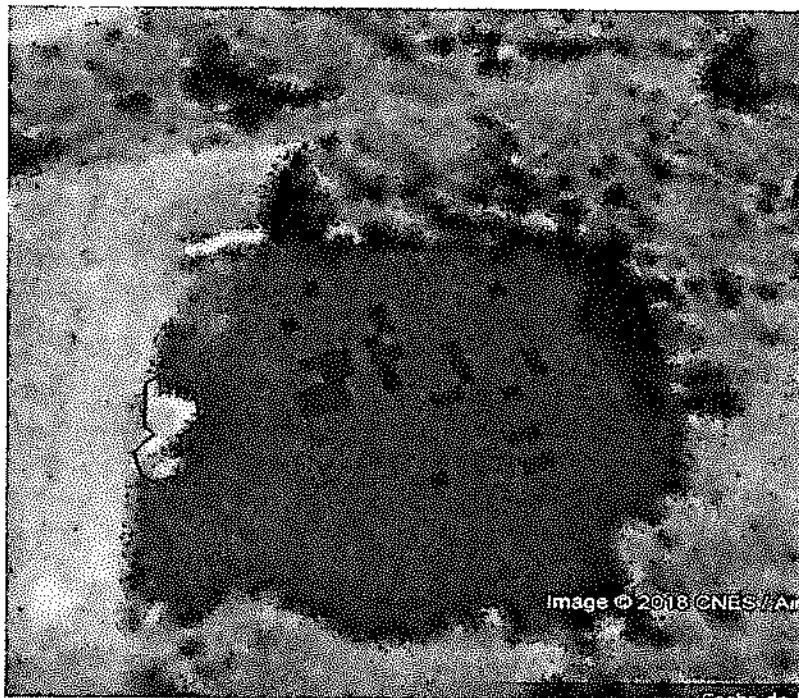
Figura 9. Imagen satelital laguna facultativa 1.

En la siguiente figura se presenta una imagen satelital de las costras generadas en las superficies de la laguna facultativa 1.

El polígono enmarcado en la Figura 9 corresponden a las costras generadas en la laguna en un área estimada de 24 m², las manchas pixeladas representan la acumulación de sedimentos presentes en la laguna. En la Fotografía 2 se presenta lo señalado.

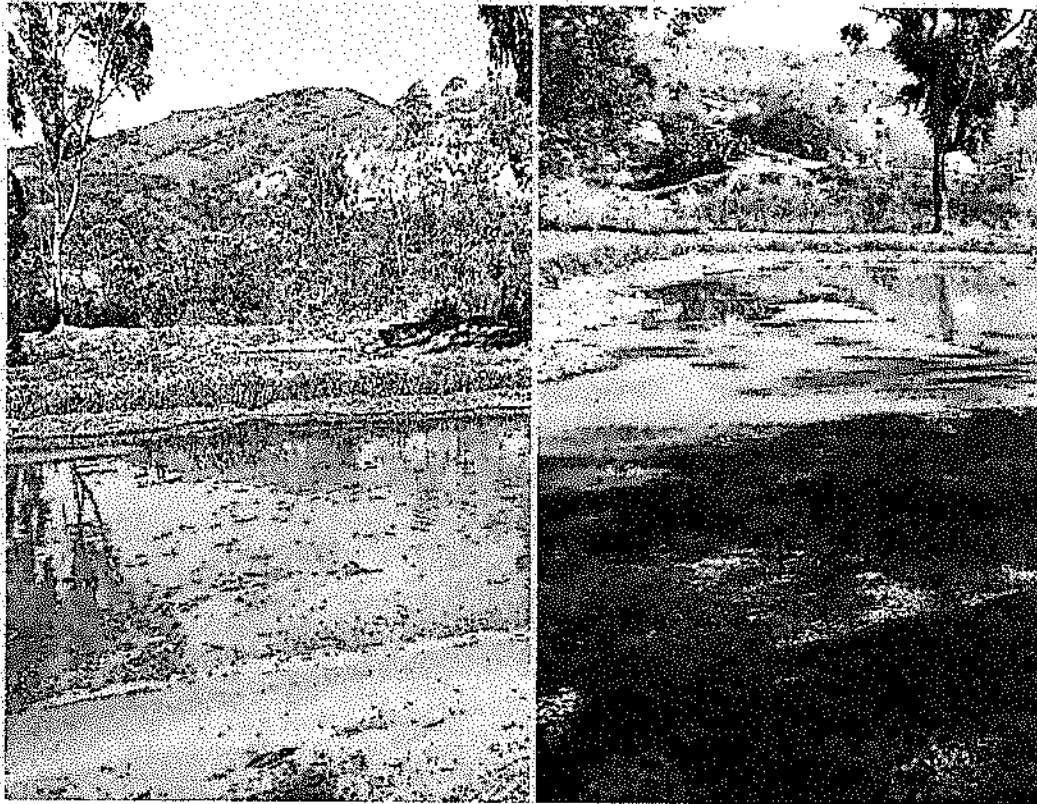
Fotografía 2. Costras e islas de lodos flotantes en la laguna.

(1) Acumulación de sedimentos visibles en la laguna facultativa 1

(2) Costras en el borde de la laguna. Área=24 m²

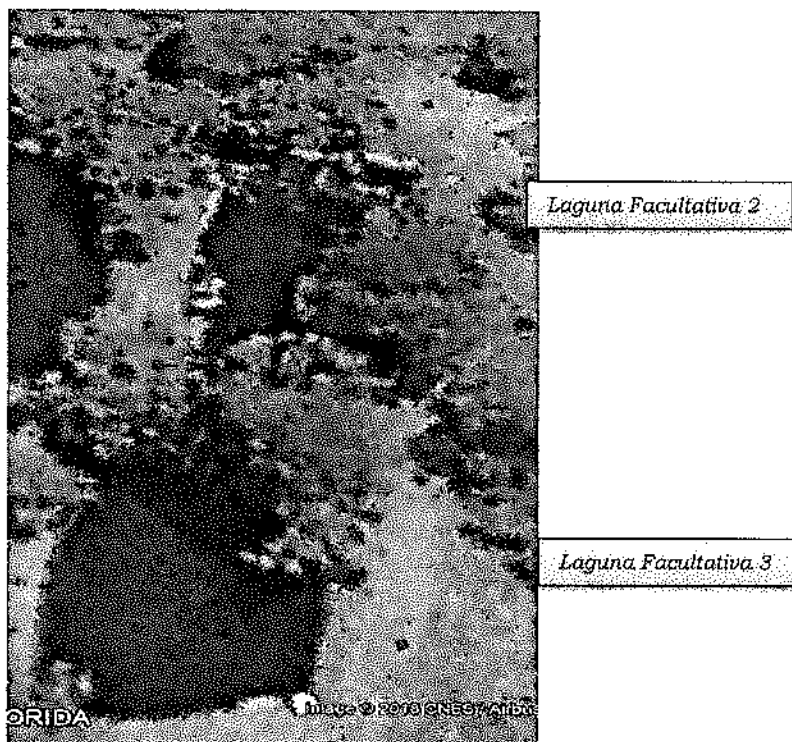
Figura 10. Imagen satelital PTAR

Las lagunas facultativas 2 y 3, además de presentar los mismos problemas descritos para la laguna anaeróbica y facultativa 1 (crecimiento desmedido de vegetación acuática), muestran el desarrollo de una masa arboleada en los contornos laterales de las lagunas (ver Figura 10) que por el crecimiento de sus raíces generan un riesgo a la infraestructura de la laguna. La sombra que produce la extensa vegetación genera problemas de mal funcionamiento en las lagunas, ya que no permite el paso de la luz ultra violeta encargada de ser el agente germicida frente a la acción microbiana. Otro problema que presenta la existencia de árboles en los contornos de los taludes de la laguna, es que reducen la intensidad de los vientos y en consecuencia la entrada de oxígeno a la superficie de la laguna.

Como se puede observar en la Figura 10, la laguna facultativa 2 se encuentra cubierta casi en su totalidad por la masa arbórea presente en la zona. La laguna facultativa 3 presenta en menor proporción la cobertura de árboles.

A partir de la fiscalización a la PTAR, es evidente el abandono de la misma; no se han hecho trabajos de operación y mantenimiento por varios años. El crecimiento desmedido de vegetación y en especial el desarrollo de árboles en los alrededores y en los contornos de los taludes de la laguna demuestra que nunca se hizo trabajos de corte de la maleza, por lo que los árboles presentan alturas considerables producto del crecimiento de varios años.
