Administración del Agua en el Municipio de Samaipata

Diagnóstico, Análisis y Recomendaciones

- Agosto de 2022 -

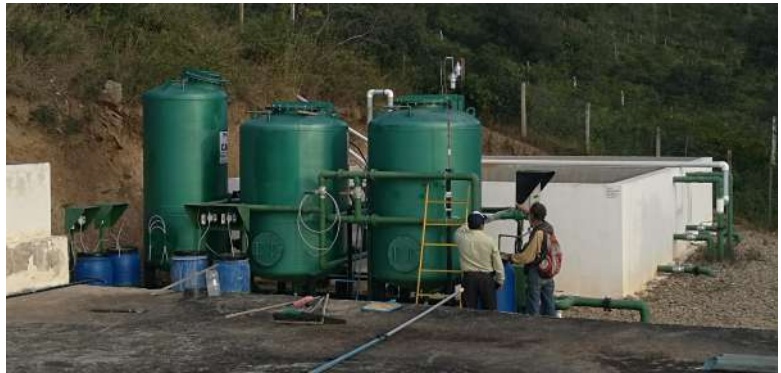
Consta de 2 tanques floculadores (160 m³) donde se inyecta sulfato de aluminio, luego pasa a 2 filtros de arena en serie y a 1 filtro de carbón activado a presión. El agua es clorada y luego depositada al tanque de almacenamiento. Trata el agua proveniente de la sub-red El Fuerte³³.

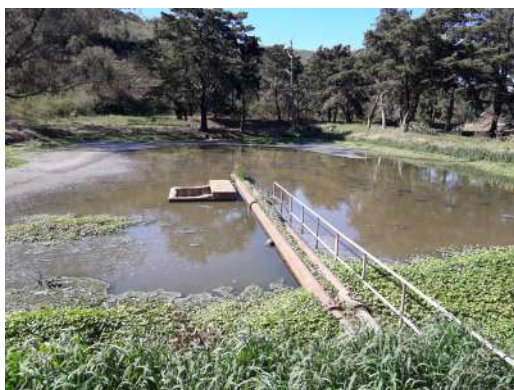
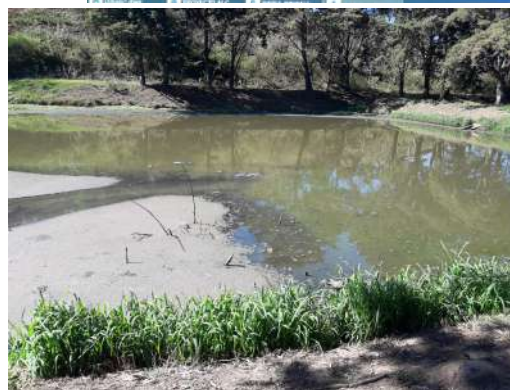
Las aguas servidas llegan a una Planta de Tratamiento de las Aguas Residuales (PTAR) realizada en 1990, con diseño para 20 años (fotos 2018 abajo).

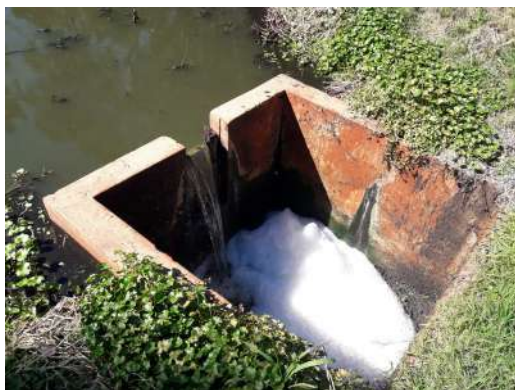
Es un sistema por lagunaje natural. Cuenta con una laguna anaerobia y tres lagunas facultativas⁴⁰. Tiene una superficie útil aprox. de 3550 m², según información geográfica Google Earth (foto derecha).

Una vez tratada, el agua se desemboca en el río Piraí (foto).

En agosto de 2018, el inspector de la AAPS constató que había debilidad en el diseño a no tener pre-tratamiento de las aguas y falta de mantenimiento de las lagunas. Se constató que la planta está saturada, llegando a su punto de colmatación por la acumulación de lodos. Se recomendaba buscar soluciones con el GAMS⁴¹.

La propuesta del GAMS es crear una nueva planta de tratamiento más abajo en la carretera, a 6km, entrada a Paredones, por falta de terreno suficiente en la mancha urbana. Sería un proyecto de 32 millones de Bs⁴².

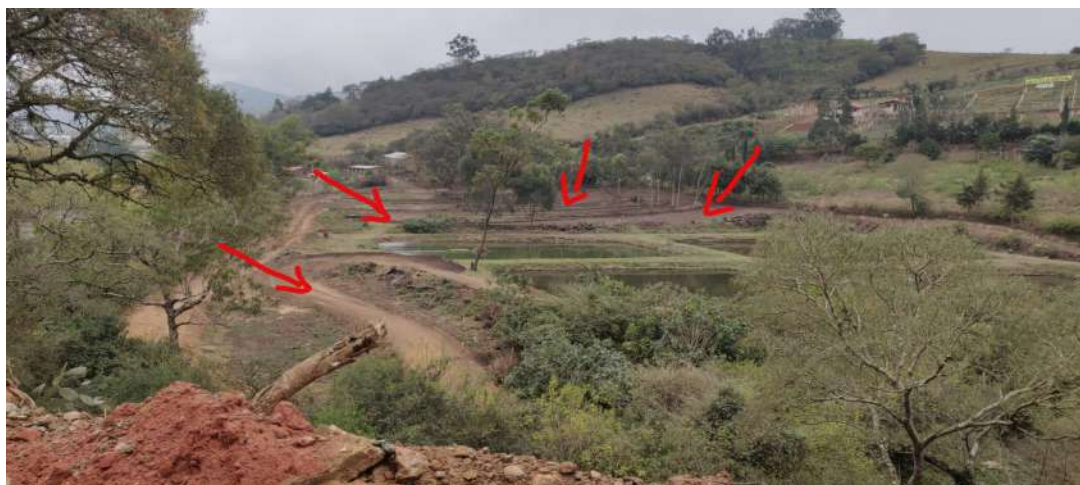
Se ha constatado recientemente (agosto 2022) que el predio de la COOPFLOR está utilizando por fin de uso recreacional, ofreciendo espacio a circuitos para motos (foto).

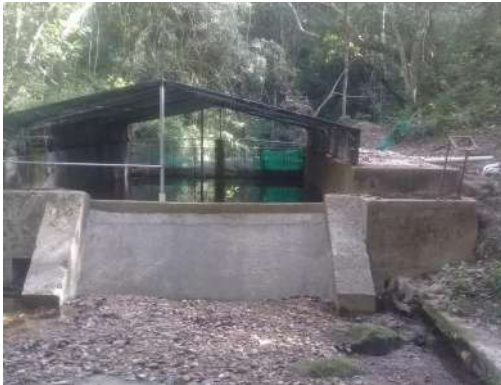
El agua está captada de dos maneras, por **gravedad** desde el vertiente de una microcuenca (en azul) y por **bombeo** en el acuífera subterráneo (pozo, en morado). Ambos fuentes de agua se ubican en la comunidad de Puerto Limón.

La cooperativa posee un terreno de **300 ha protegido** por alambre, alrededor de la toma de agua (foto). La erosión natural transporta materia en época de lluvia (turbidez). El pozo fue perforado en 2012 a 78 m de profundidad por la Gobernación. Se solicita un 2do pozo.

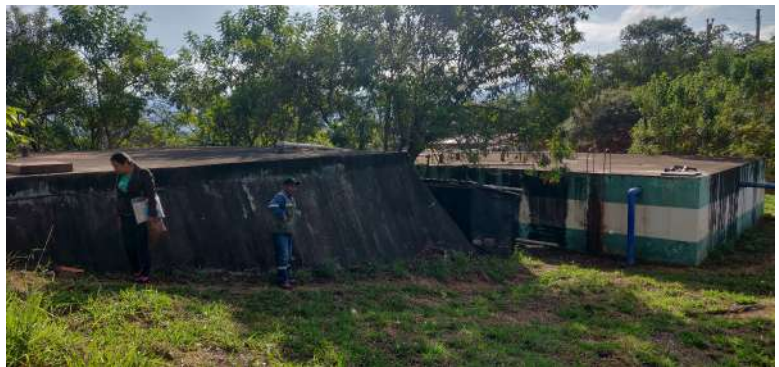
El agua llega a dos tanques de almacenamiento (en rojo y foto), uno de **100 m³** (1986), conectado a uno de **400 m³** (2015, Gobernación). El pozo está limpiado cada tres años con lavandina.

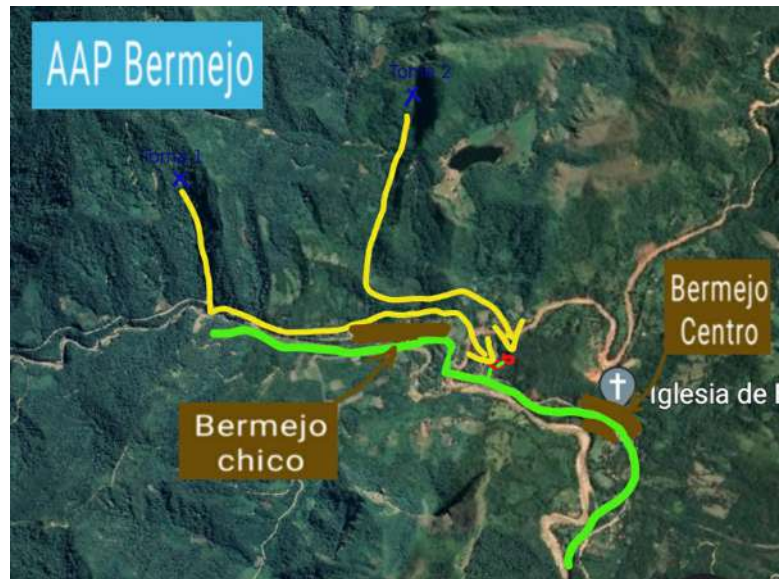
Es por eso que el GAMS fue solicitado para la realización de una nueva toma (Proyecto nueva toma), agua de manantial (en azul), tubería de aprox. 6 km (en amarillo) y nuevo tanque de almacenamiento (50 m³) con ubicación más elevada que los otros tanques (940 m, en rojo). El comité de agua ha juntado fondos para contra-parte local.

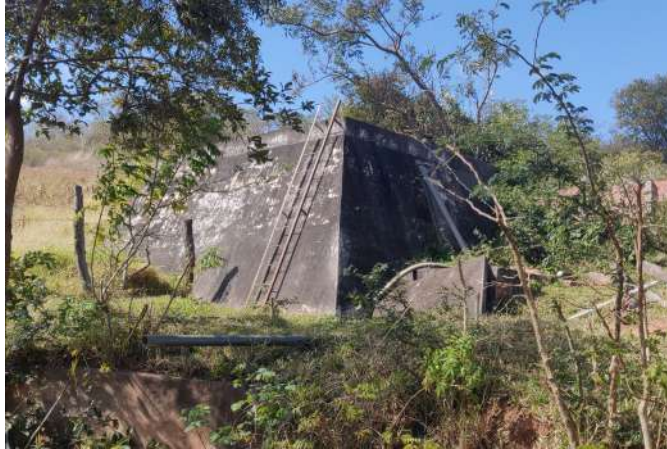
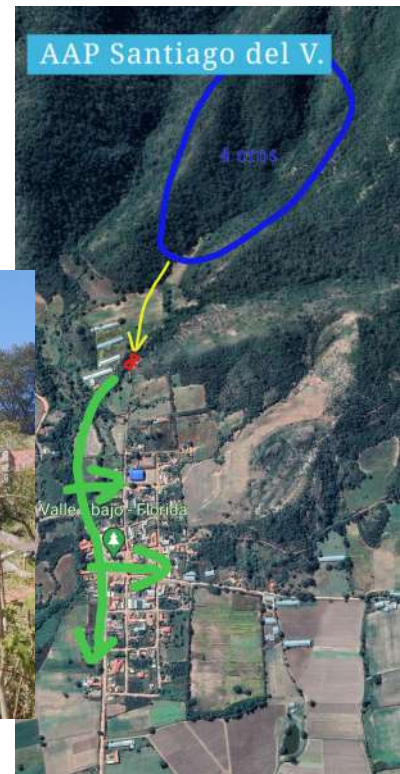
El sistema de abastecimiento en agua potable inicial fue realizado por una ONG americana (USAID). Tenía un sistema de AAP, un tanque de almacenamiento (foto) y como grifo único una fuente de agua en el centro de la plaza del pueblo.

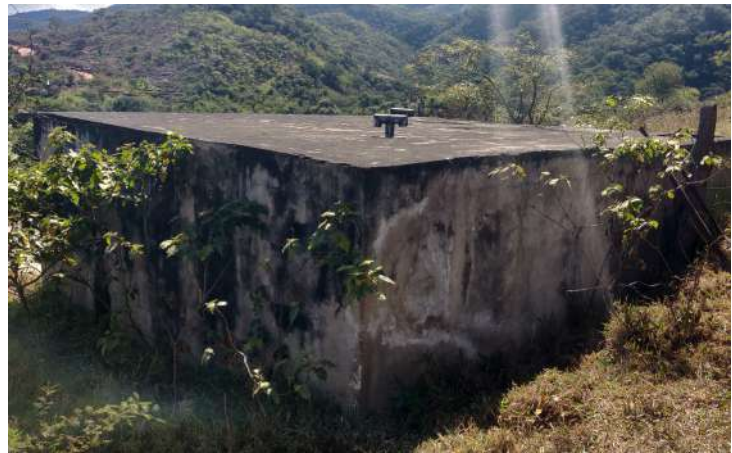
La cooperativa tenía un pozo perforado en 1995 que no se usó por motivo que bombeaba solamente 1,5 m³/h. Se derrumbó.

Actualmente, la cooperativa compra agua de pozo a un sindicato agrícola (aprox 1200 bs/ms para la electricidad), aprox. 20 h por semana, bombeando 20 m³/h en el segundo tanque que sirve solamente de intermediario con el primer tanque visto que está fisurado y pierde agua.

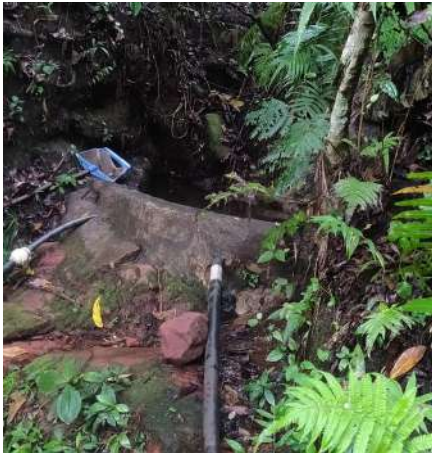
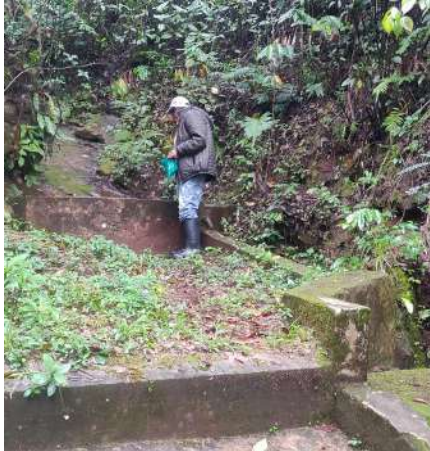
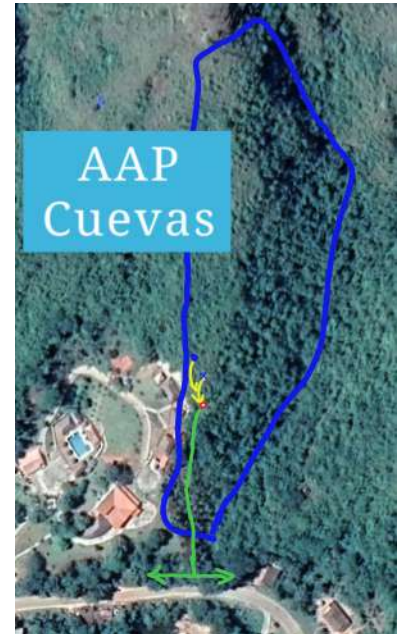
El área de captación está protegida y es propiedad de la comunidad campesina 1,1 ha (INRA – en azul).

El agua proviene de dos tomas cercanas, una manantial (izquierda) y una vertiente (derecha).

El agua se almacena en un tanque de cemento de 25 m³ construido en 1992 por la cooperación americana (USAID). No se usa tratamiento del agua.

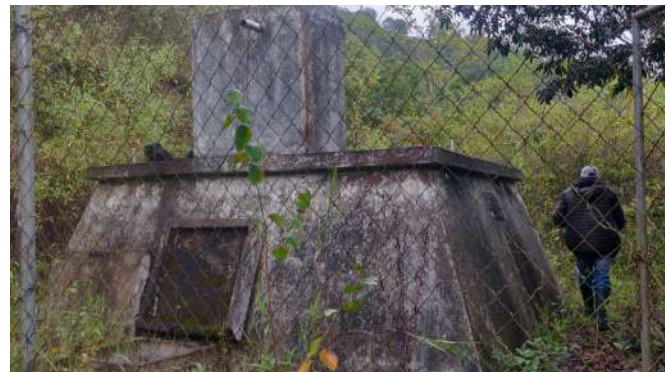
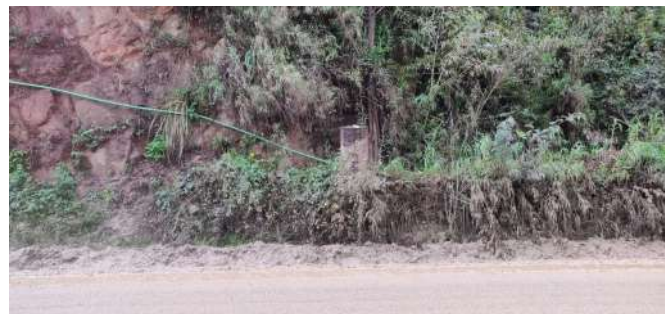
Se ha constatado una falta de agua periódica, con el crecimiento de la demanda (viveros y cabañas).

Se solicita un nuevo sistema de abastecimiento en agua y la investigación de las fuentes de agua disponibles en la localidad.

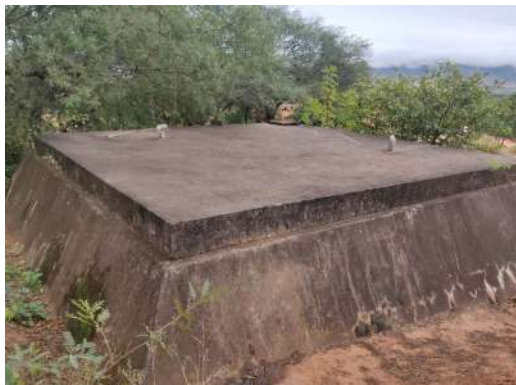
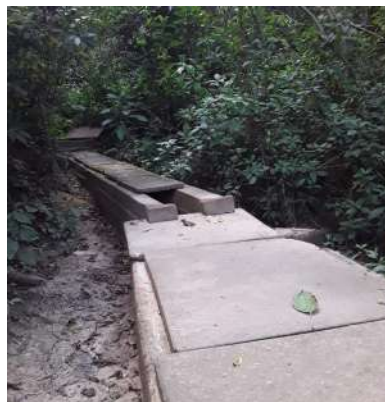
El agua está administrada por la **cooperativa Cosani** desde 1980. Proviene de una micro-cuenca cercana protegida (en azul en el mapa).

La comunidad es dueña de 1,2 ha (INRA), donde se encuentra la toma (cruz azul y foto). Por aforo del 18 de junio 2022, se ha medido un caudal de 0,66 l/s⁵⁰.

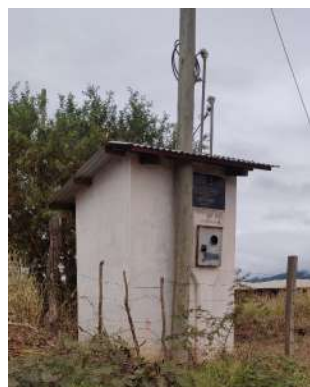
La toma alimenta a un tanque de almacenamiento de 40 m³, construido en cemento en 1985 (foto). Está ubicado en altura, a la entrada norte de San Isidro (en rojo en el mapa).

Desde 2014, un pozo perforado por la gobernación de Santa Cruz (180 m de profundidad, bomba a 120 m) completa la fuente de agua superficial (foto y en morado en el mapa).

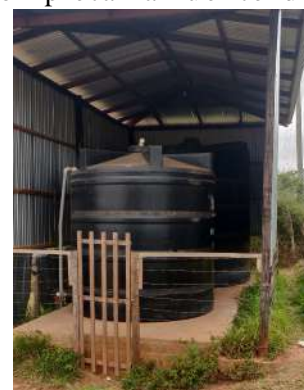
Dos tanques de depósito (en negro en el mapa y foto) permiten almacenar el agua llegando del primer tanque o bombeada del pozo. Son de 20 m³ (año 2002) y 10 m³ (año 2020), en polietileno.

La matriz de distribución (en verde) recibe agua de ambos fuentes. Los tanques de depósito abastecen a los 2/3 de los usuarios. El 1/3 restante está más alto y recibe agua solamente del primer tanque.

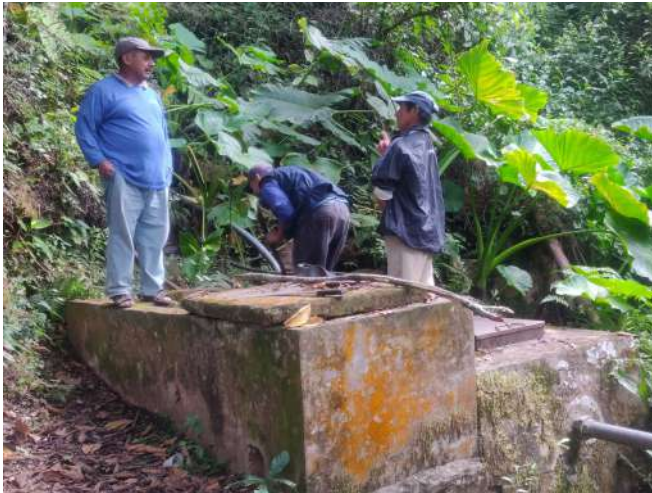
El agua está administrada por la **Cooperativa 24 de Junio** desde los años 1980. Proviene de una micro-cuenca cercana protegida y alambrada (en azul).

El caudal medido en la toma es aprox. de 0,1 l/s⁵². Se constató falta de mantenimiento. Se ha limpiado la obra en cemento.

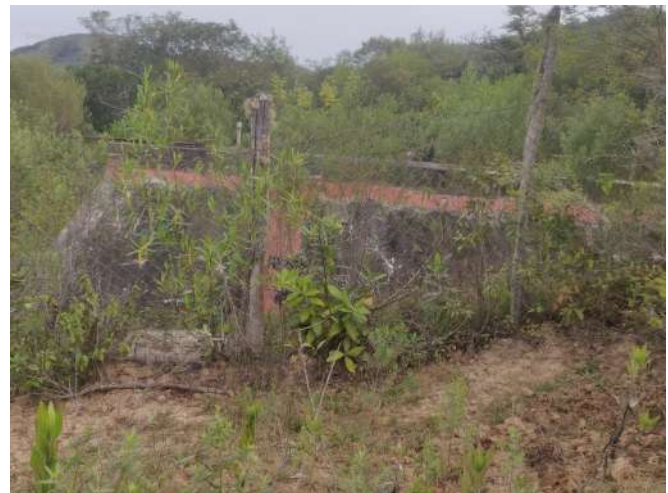
Los medidores no están utilizados. Se encuentran problemas técnicos con la presión fluctuante del agua (aire?) distorsionando su funcionamiento. Por otro lado, las viviendas más arriba del pueblo sufren de falta de agua en época de escasez.

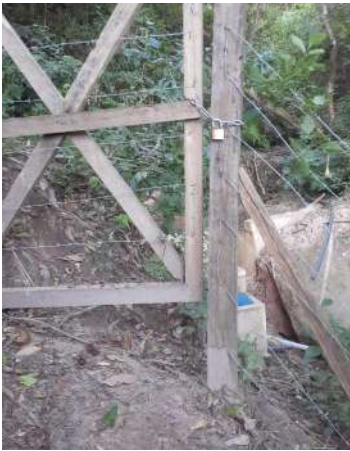
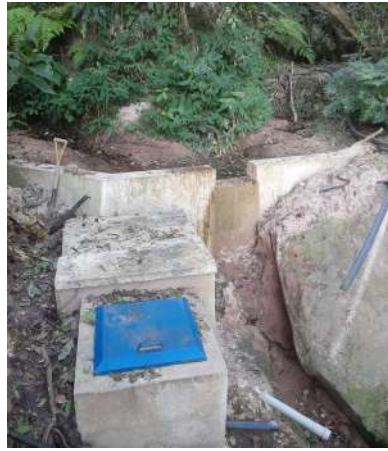
Un perímetro fue alambrado alrededor de la nueva toma (circulo azul en el mapa y fotos). Permite prevenir el acceso del ganado presente en la zona.

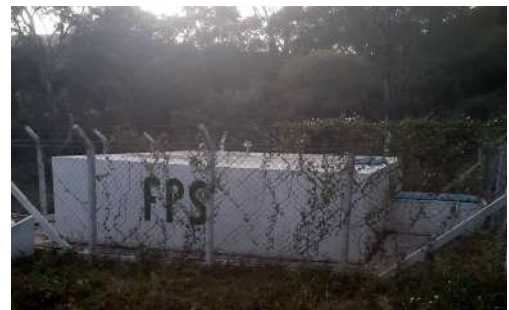
El agua está filtrada por filtro lento, luego baja por dos tubos de 1,5 pulgada sobre aprox. 5km, hasta un tanque de almacenamiento de 70 m³ (en rojo en el mapa y foto).

El tanque tiene un dispositivo de filtración milimétrica y de tratamiento del agua por cloración. Está utilizado por motivo de insalubridad de la matriz antigua de hierro.

En época de estiaje, se usa el sistema antigua de toma y captación de agua (AAP Achiras, toma 1), para completar y satisfacer a la demanda.

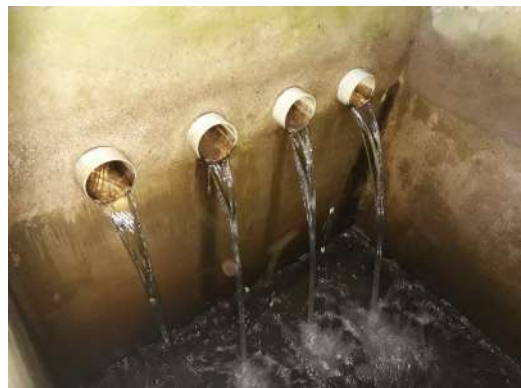
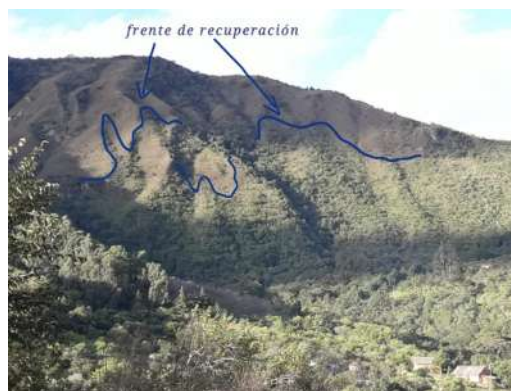
La existencia de un área protegida por ley, con perímetro alambrado, favorece la recuperación de la cobertura de bosque (foto). Es por eso que **tiene una potencial recuperación de caudal con tiempo**, como constatado en los años anteriores⁶⁵. Va llegar hasta el punto de equilibrio de la micro-cuenca

La captación del agua se hace en manantiales protegidas. El agua llega al colector donde sigue protegida de toda contaminación exterior (foto)⁶⁶. La presencia de materia orgánica (DQO 91mg/l⁶⁷) hace de la desinfección por **cloración un método inapropiado**.

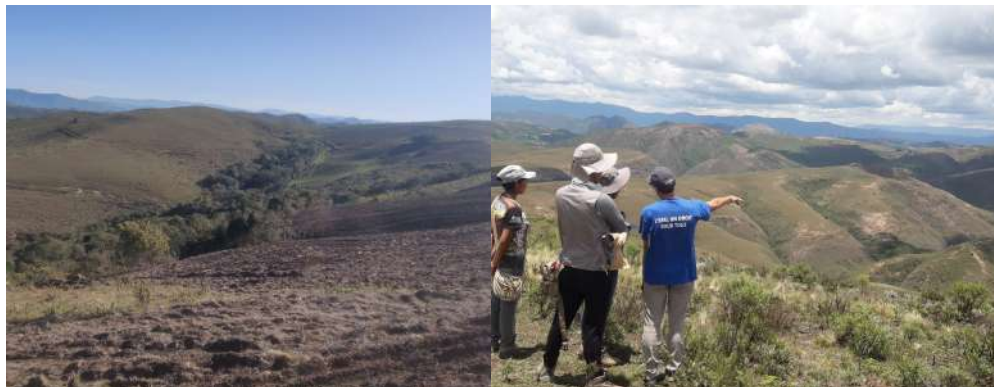
En el pasado (años 70 y antes), **se ha priorizado el desarrollo agropecuario en las lomas**, para el cultivo de las zonas boscosas con suelos ricos y profundos, y para la ganadería

extensiva en las lomas estériles (fotos).

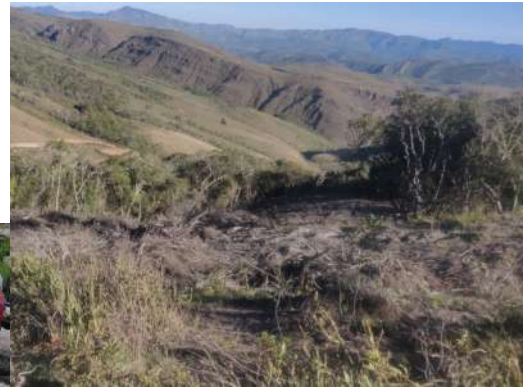
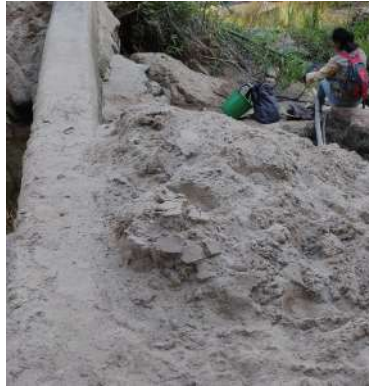
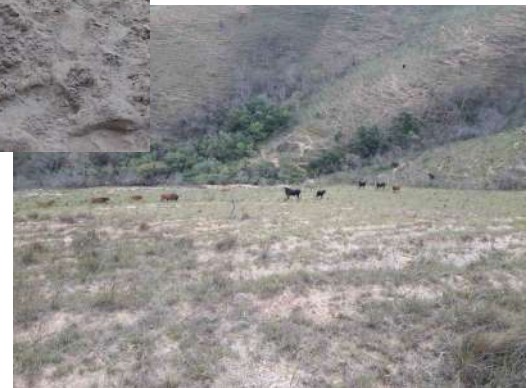
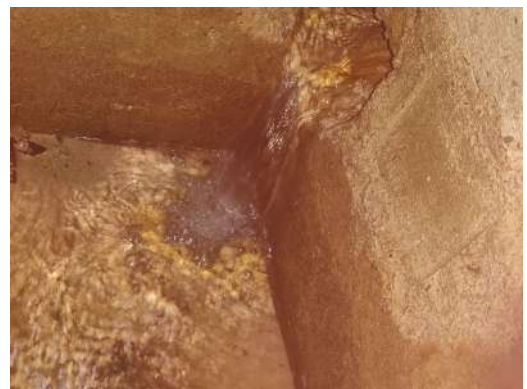
La sub-red de Tambillo a beneficiado de una renovación reciente al nivel de las tomas de manantiales. El agua está muy cristalina y su pH < 7 indica una buena filtración natural del agua por las rocas y un agua de muy buena biocompatibilidad⁷².

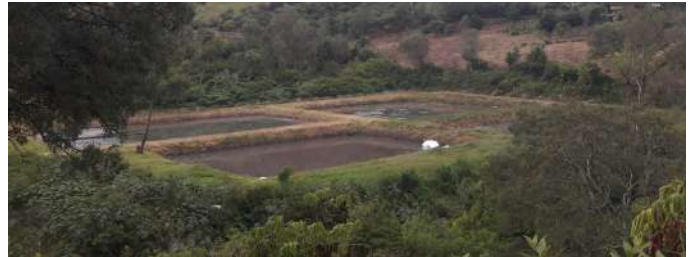
En Mayo de 2022, se constató un mejoramiento del mantenimiento de la PTAR desde la última inspección por la AAPS (foto).

Pero **estructuralmente**, el tamaño del lagunaje natural actual (3550m² filtrantes) corresponde al tratamiento de las aguas servidas de una población aproximativa de **700 habitantes**⁸⁹.

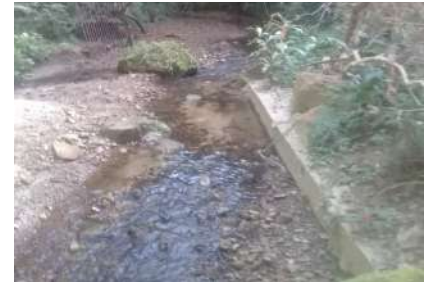
Las aguas superficiales aprovechadas para el abastecimiento (foto) son características de una **cuenca equilibrada**.

El manejo de la micro-cuenca de captación como **área protegida** propiedad de la cooperativa juega un papel importante en este logro. La materia en suspensión observada en el agua en época lluviosa está vinculada a la **erosión natural en cabecera**, como se observa por foto satelital⁹¹.

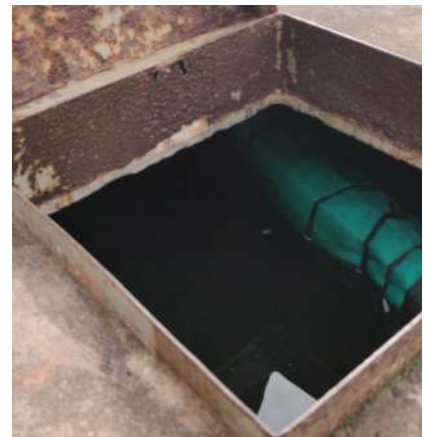
El agua almacenada y abastecida tiene características organolépticas y visual satisfactorias (foto).

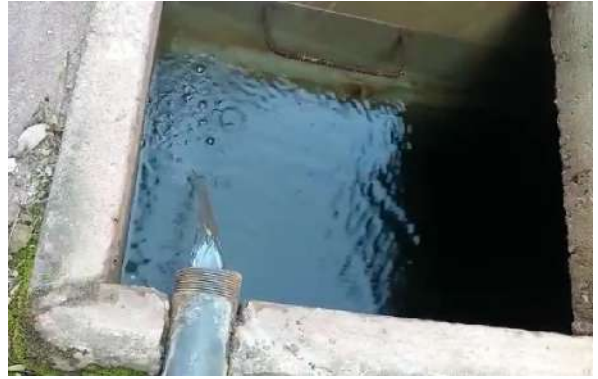
Las fuentes de agua dan agua de buena potabilidad (foto). El consumo mensual registrado corresponde a un promedio de **65 l /pers./día** para la población actual estimada a 510 habitantes⁹².

Se puede concluir que el abastecimiento en agua potable está satisfactoria en cantidad⁹³ y en calidad para la demanda en agua potable (3 l/pers./día) pero insuficiente para la demanda domestica promedia⁹⁴.

Se identificó una debilidad estructural del sistema de AAP haciendo que hay viviendas más elevados que no tienen un buen servicio.

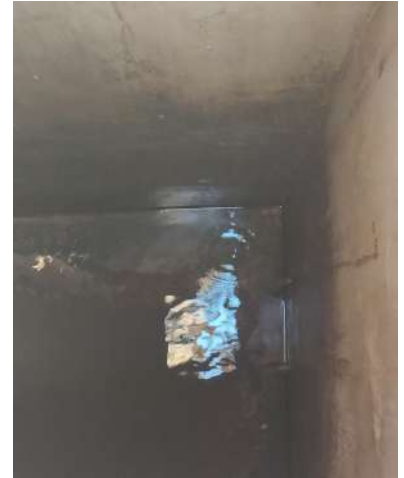
El agua que se abastece de la micro-cuenca está bien cuidada y de buena calidad. El sistema de AAP original está bien hecho pero sufre de debilidad técnica en la realización del segundo tanque ya no operacional. El agua superficial representa un caudal de **0,56 l/s**, lo que es suficiente para la demanda en agua potable (3l/pers./día) pero **no es suficiente para el agua domestica** (121 l/pers./día, promedio vendido)⁹⁵. Por consecuencia **el servicio de la cooperativa depende a 80-90% de la compra de agua de pozo al sindicato agrícola**, lo que no es sostenible⁹⁶.

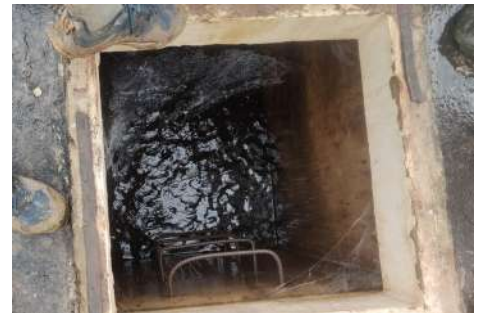
Las fuentes de agua son bien protegidas. El sistema de AAP fue bien hecho. Da agua de buena potabilidad (foto). Pero el caudal de producción no es conocido y tampoco lo de consumo (medidores no usados). Este negligencia en la administración del agua no permite cobrar al nivel del consumo, especialmente distinguiendo el uso domestico del uso comercial (viveros y cabañas).

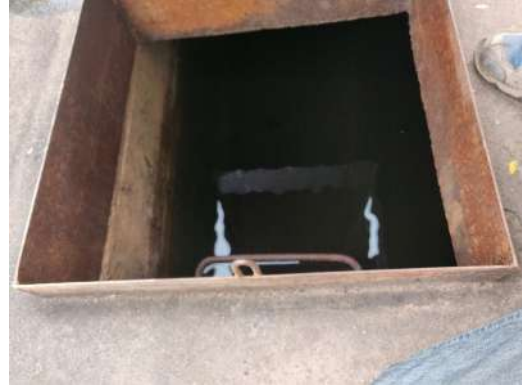
La micro-cuenca de captación del agua superficial está bien protegida y provee agua de buena calidad. El sistema de AAP encuentra **debilidades en la toma** que está afectada por la variación de caudal y la turbidez del agua. El **tanque es obsoleto**. **La disponibilidad en agua superficial está suficiente** para la demanda en agua potable y para el agua domestica consumida en promedio por la población actual⁹⁷. Se denota una buena administración del recurso en agua, con voluntad anticipar sobre la demanda futura con el crecimiento urbano. El pozo de agua se encuentra ubicado al medio de cultivos que podrían afectar a la calidad del agua con tiempo, debido a la infiltración de agro-químicos.

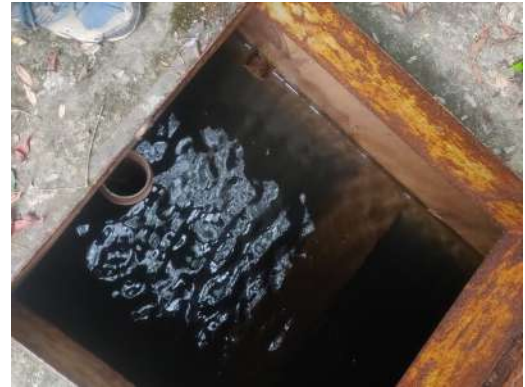
La fuente de agua está bien protegida y es de buena calidad. El sistema de AAP fue bien hecho pero falta de mantenimiento en la toma. Esta fuente de agua es suficiente para proveer **agua potable** a una población de **3000 habitantes**⁹⁸. Pero **no es suficiente para la demanda en agua domestica actual**⁹⁹.

Se constata debilidad al nivel del tanque que está muy fisurado y la matriz de distribución no está satisfactoria. La tentativa realizar otro sistema AAP fue un fracaso, demostrando la importancia tener un estudio bien hecho.

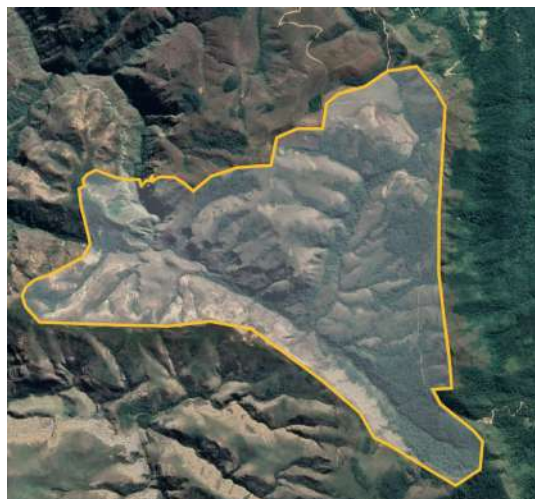
En la micro-cuenca de **El Fuerte**, crear una **área protegida de 410 ha** (mapa) en la cabecera de la toma principal (Poza Negra), atribuyendo a la COOPFLOR las tierras incluidas en el área de recarga, por medio de negociación con los propietarios (compensaciones) y/o de ley municipal. *Este trabajo podrá ser realizado en cooperación con la fundación Natura para la parte ambiental y la comisión desarrollo sostenible de Alianza-Samaipata para la parte socio-económica*¹⁰⁸.

Prever **protección** (malla) y filtros milimétricos (malla o filtro Johnson) **en las tomas de La Figuritas y Los Alisos**¹⁰⁹.

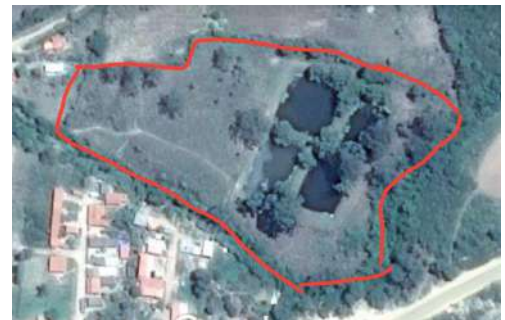
Se necesitara **definir el área definitiva de alcantarillado que podrá funcionar correctamente con la PTAR**, ampliada con el espacio disponible (foto). Mi opinión es que se puede contemplar como meta llegar a un servicio de alcantarillado para 3 500 E. H. sea 5 000 habitantes (25% de los 20 000 hab. previsibles a horizonte 2050¹¹⁸).

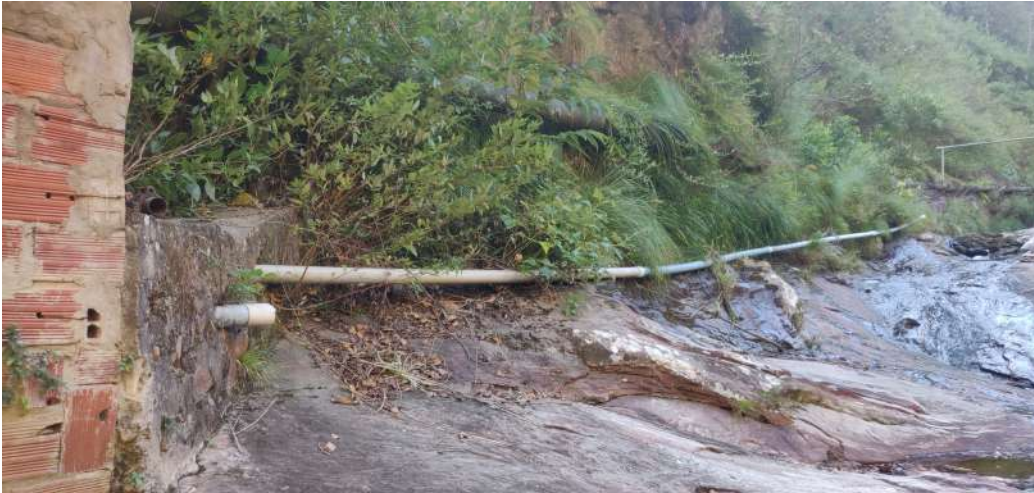
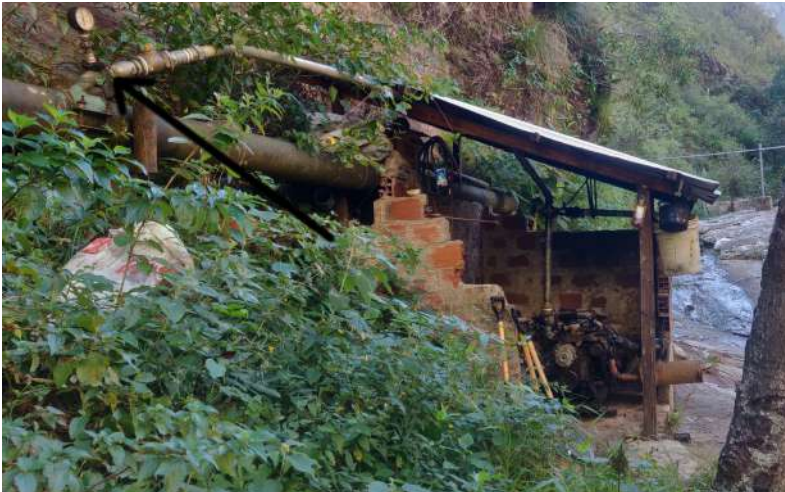
Sistema actual de elevación del agua con bomba a motor térmico

En época de estiaje, el agua se canaliza en una tubería (foto arriba izquierda) desde una presa (arriba derecho) y se bombea sobre presión en la tubería principal (flecha en la foto abajo izquierda).

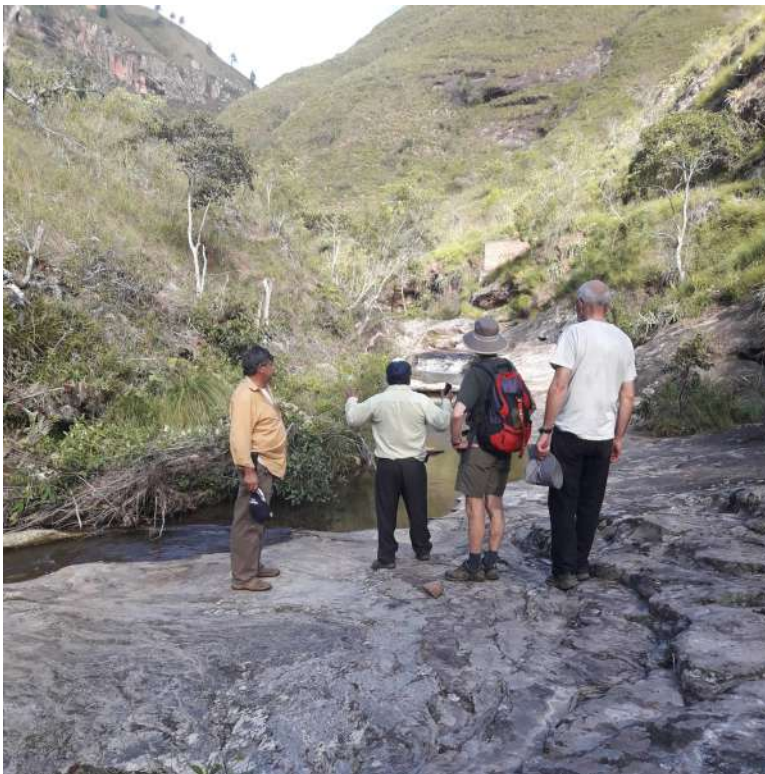
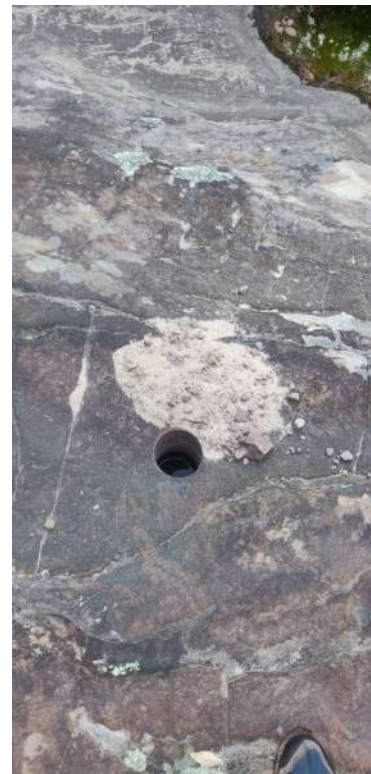
Proyecto municipal de presa en el río El Fuerte

arriba: ubicación de la presa - presentación pública del 18/04/2022
abajo: presentación del proyecto a HSF en 2018, derecha perforación de muestra

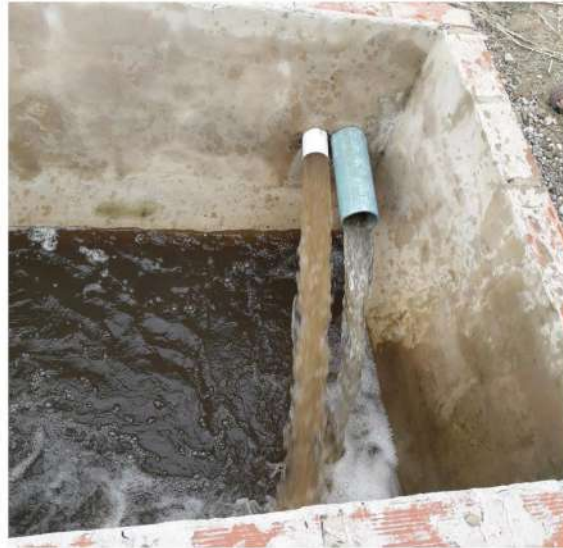
Problema en el retrolabado en la planta potabilizadora

Mantienen la presión de los filtros en 1 bar cuando ya está llegando a 2 bares el operador realiza el retrolavado, cada 5 horas aproximadamente, con agua de los floculadores que ya contiene sulfato de aluminio. En la siguiente foto se puede observar en la tubería blanca el agua de retrolavado y en la tubería verde el excedente de los tanques floculadores:

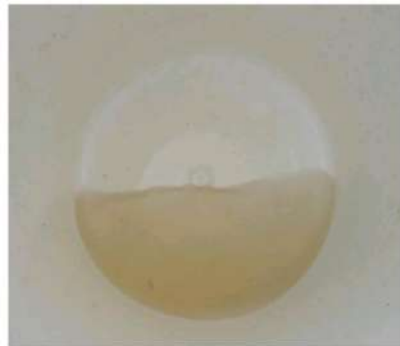
Se realizó la inspección al tanque de almacenamiento y se sacó agua en un balde blanco, así mismo se recibió agua del grifo después del tratamiento, en las siguientes fotos puede observarse esto:

Agua que sale del tratamiento

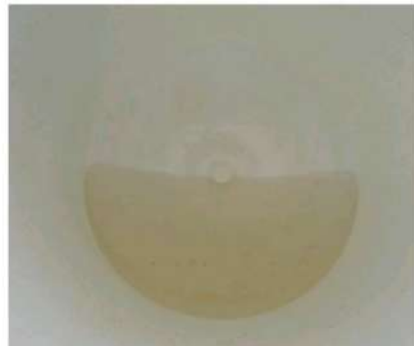
Agua del tanque de almacenamiento

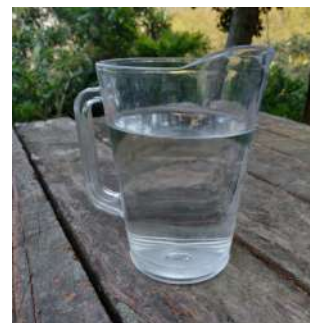
1. Cosecha con envases

Cuando no está contaminada, el agua de una lluvia es muy beneficiosa para la salud. Se puede observar animales como perros o gatos tomándola. Al nivel individual, se puede empezar por recolectar agua de lluvia en un **envase de vidrio**, como una garrafa (foto)¹³. Además, se puede cosechar agua de lluvia en otro tipo de envase (plástico, metálico) para otros usos, como regar plantas (foto).

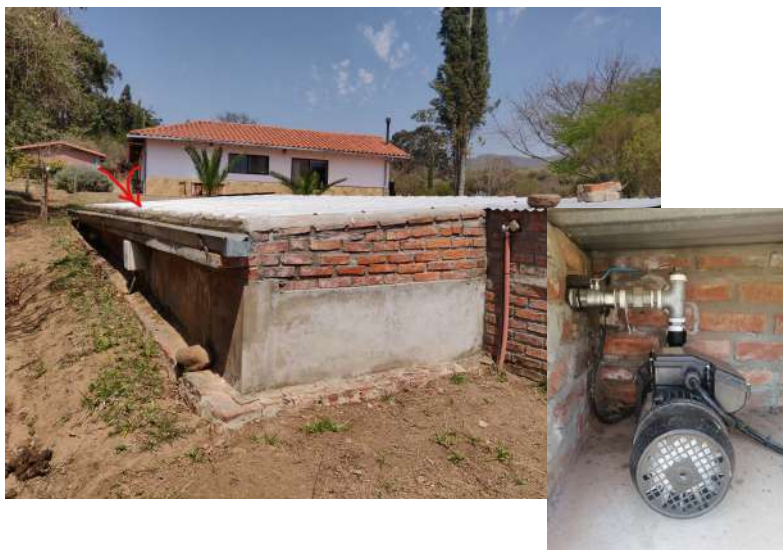
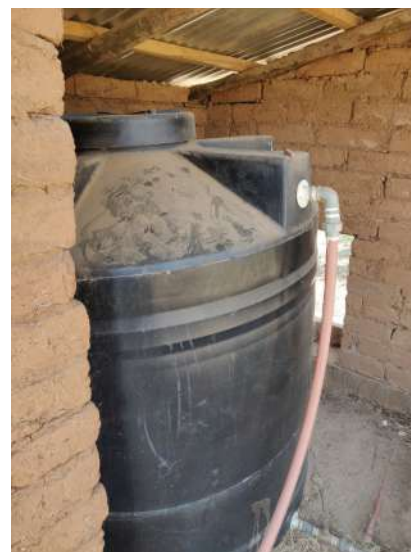
2. Cosecha con techos

En seguida se presentad el sistema implementado por Margot Franken en su propiedad de Samaipata. El agua de lluvia está coechada a partir de los techos de tres construcciones, sobre una superficie de más de 400m² (flecha roja. foto izquierda)¹⁴. Está canalizada hasta un tanque semi enterado de 25 m³, en ladrillos cementados e interior de hormigón. Una bomba eléctrica permite llenar un tanque de distribución de 1m³ ubicado en parte alta del terreno (foto derecha). De allá se abastece el agua por gravedad, hasta los grifos del jardín y una lavandería exterior (limpieza de la verdura...).

¹⁴ Con una superficie de techo de 150m² se puede recolectar en Samaipata 180 m³ de agua de lluvia por año, sea el consumo promedio anual de una vivienda (170l/pers./día x 3pers. x 365días). Corresponde a una casa de 140m² al piso. Entonces la disponibilidad en agua de lluvia depende de la capacidad recolectarla con canaletas y almacenarla con tanques.

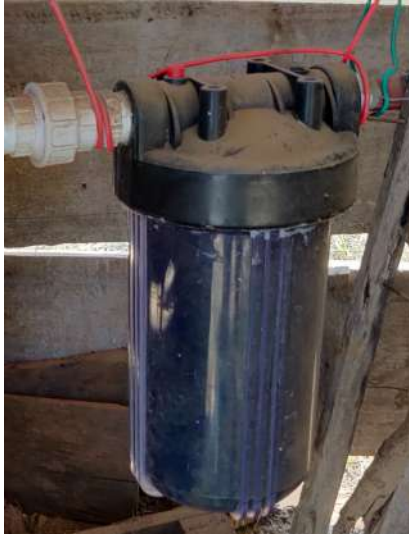
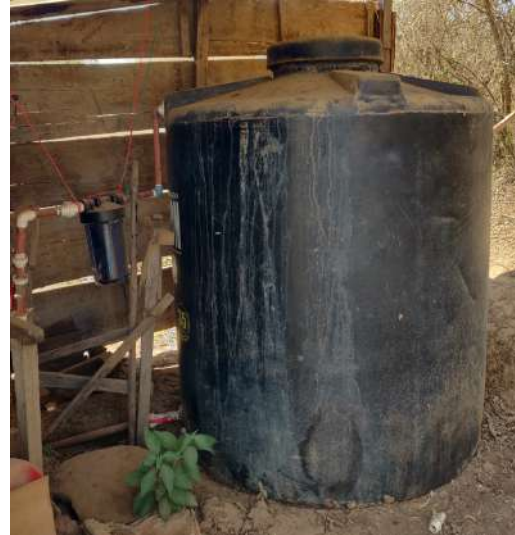
El agua de la COOPFLOR llega a un segundo tanque (de 2,5m³), después de microfiltración (foto izquierda).. Se llena automáticamente. Cuando se usa el agua en las casas, el tanque se llena hasta que el flotador de taza de entrada de agua corta el circuito.

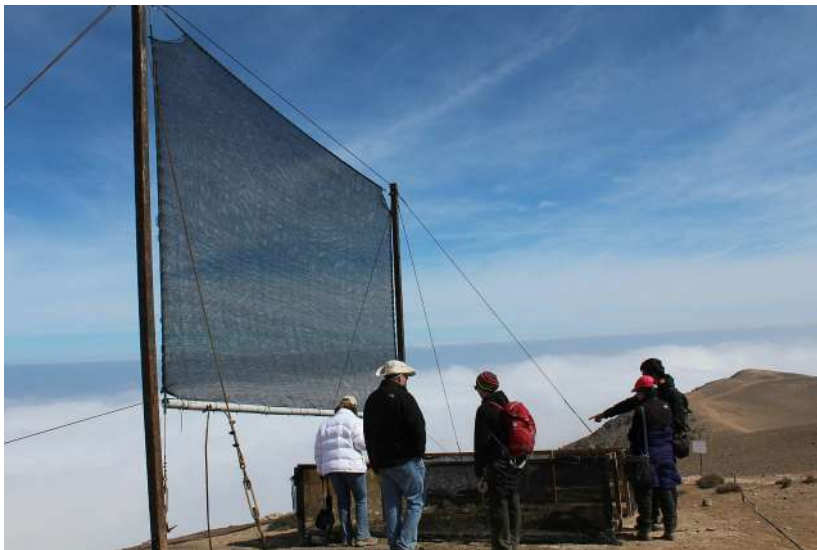
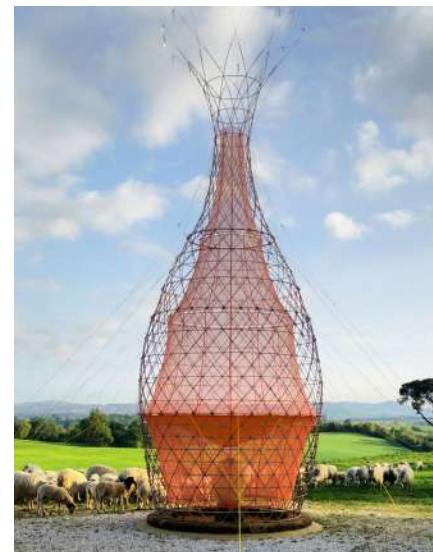
3. Cosecha del rocío, un agua disponible para todo el planeta¹⁵

La cosecha del rocío consiste en exponer al aire húmedo una superficie que provoca la condensación del agua presente en el aire. Luego se dispone un sistema de recolección del agua. Existen varios sistemas, generalmente poco costoso: la tela de araña (izquierda), la torre Warka (derecha,)

Estas técnicas podrían ser utilizadas en el municipio de Samaipata, en zonas secas alejadas donde hay ausencia de fuente de agua cercana. Talleres de capacitación pueden ser realizados.

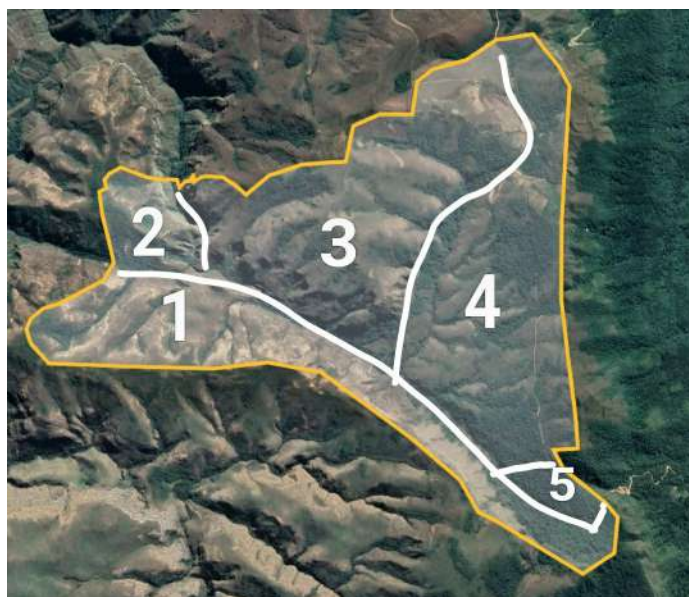
Área protegida municipal El Fuerte

Perímetro de seguridad de 410 ha (en amarillo)

Objetivo: transición de micro-cuenca desequilibrada ((indicadores: agua turbia cargada en materia organica (vegetal y animal - heces fecales) en epoca de lluvia, depósitos de arena y escasez de agua en estiaje) a micro-cuenca equilibrada (indicadores: caudal regulado - menos fluctuaciones, y calidad satisfactora - agua cristalina)

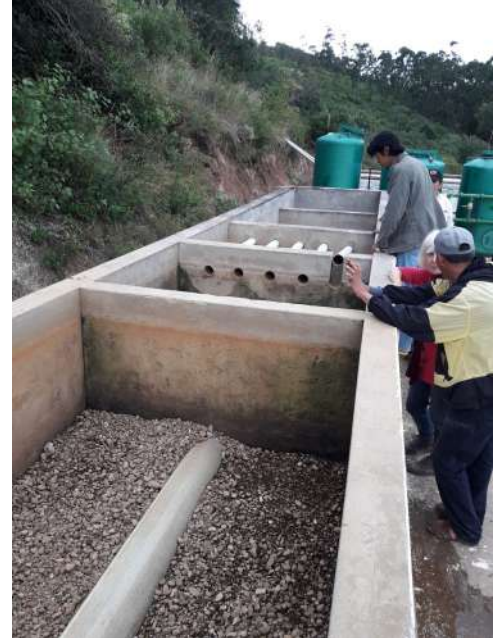
2. OPCIÓN 2 - Geomembranas verticales

Implementación de varios filtros planos micromilimétricos verticales en la cámara actual (esquema abajo).

Inversión para 20 años. Aprox. 1500 bs por filtro. 4 filtros por metro lineal de cámara. Limpieza de los lodos de sedimentación con pala entre los filtros¹⁸.

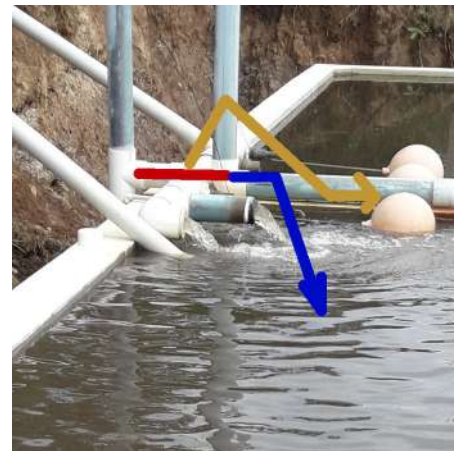
3. OPCIÓN 3 - Filtro automático SATI

Implementación del filtro SATI (25 micrones, foto abajo) en la llegada a los tanques de floculación (foto derecha, en rojo ubicación del filtro, en azul salida gua limpiada, en marrón salida de los lodos).

Inversión para 7 años. Aprox. \$12000, aduana incluida¹⁹.

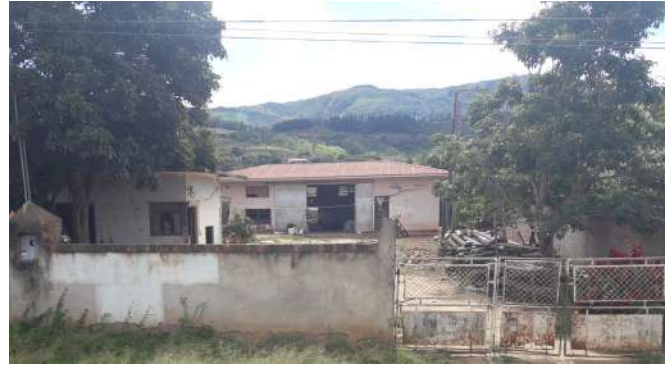
Embotellado del agua de Chorrillo purificada y energizada

Ubicación: predio de la COOPFLOR de 750m2 en la carretera (foto)

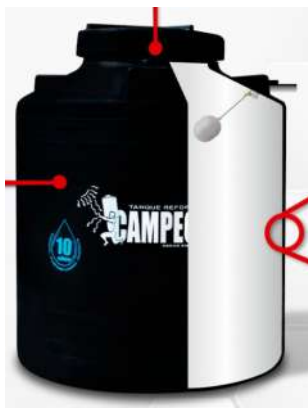
Sistema (esquema abajo):

- (1) Tanques : 2 x 20l + 1 en opción
- (2) Cadena de purificación :
prefiltración + microfiltraciones
- (3) desinfección UV
- (4) energización IQ Water
- (5) limpieza de los botellones (ozono)
- (5) 2 líneas de embotellado en botellones de 20 l
