## **Proyecto de suministro de agua potable para Samaipata (Bolivia)**

**Estudio de recursos hídricos viables para el suministro de agua para la comunidad urbana de Samaipata**

Septiembre 2024

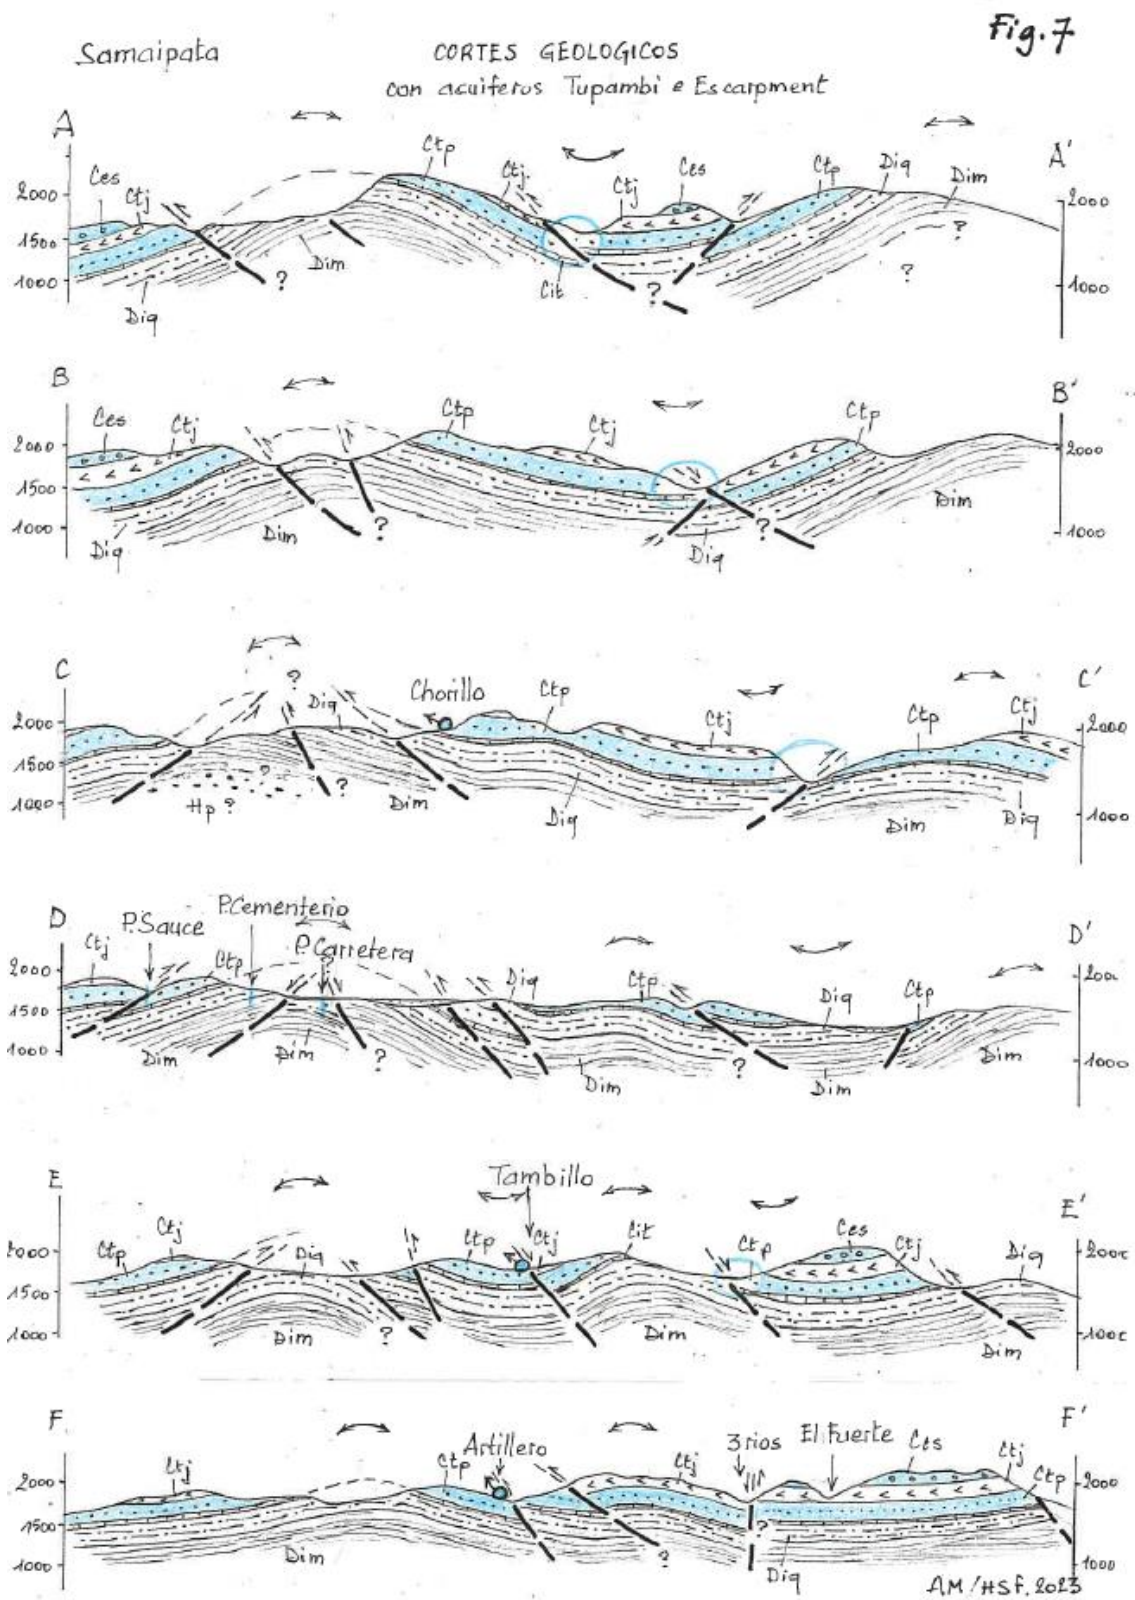
**Figura 7. Cortes hidrogeológicos**

La formación Tupambi juega un papel de drenaje de este a oeste entre los valles axiales (NNO-SSE) de Samaipata y del río Pirá (cortes hidrogeológicos, Figura 7 abajo). El río El Fuerte está completamente alimentado por Tupambi y Escarpment.

Las fallas transversales (E-N a NO-SE) facilitan localmente este drenaje. Podrían explicar en parte la presencia al sur de las fuentes de Tambillo, Astillero y Aliso.

Las fallas axiales, sean o no inversas, pueden crear localmente un muro favoreciendo la acumulación de agua en profundidad. Este contexto favorable, difícil de detectar en el campo, sólo puede ser interpretado cartográficamente ante la ausencia de índices (fuente, zona húmeda, roca que se hizo milonita).

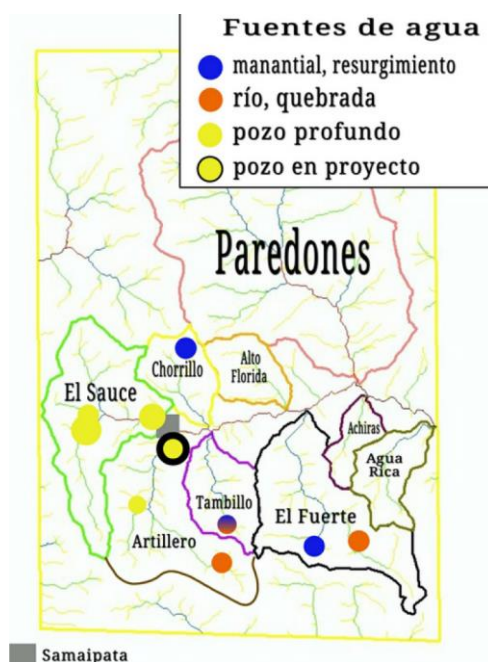
Los análisis in situ realizados el 16 de diciembre 2022 mostraron una clara diferencia entre la calidad de las aguas de los resurgimientos 1, 2 y 3 por un lado y las aguas de las cascadas 4 y 5. Ver mapa a la derecha.

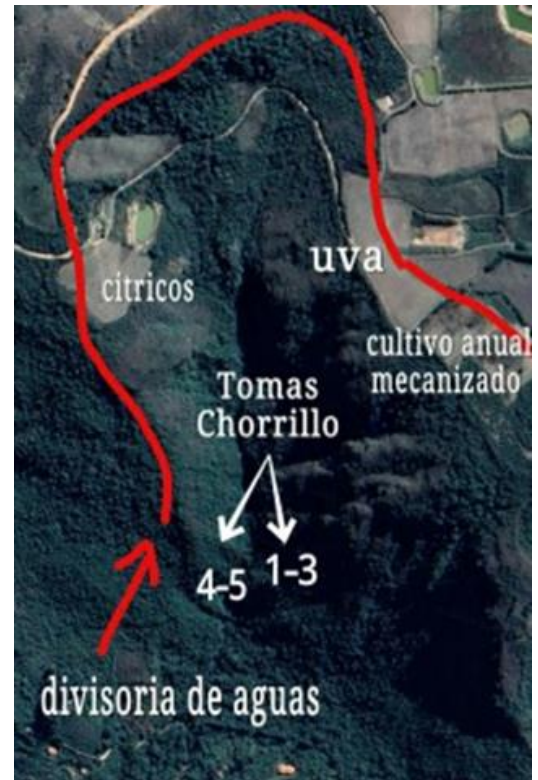
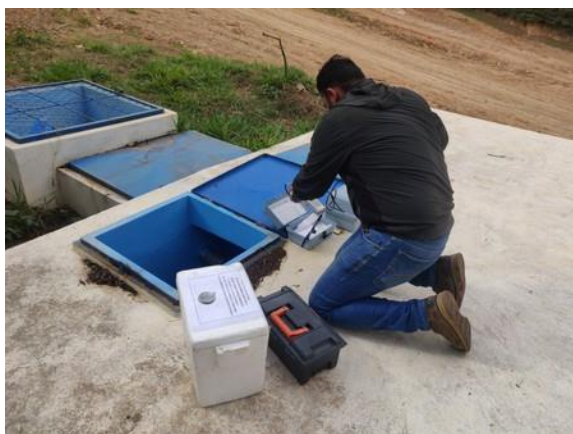
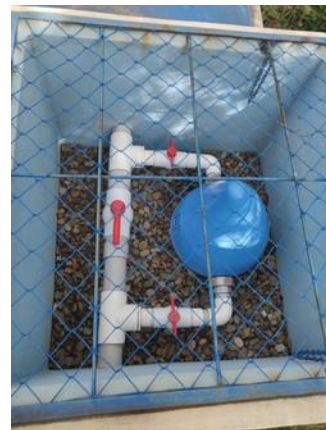
El análisis del cloro residual en las aguas de la cuenca hidrográfica de Chorrillo en el nivel del nuevo reservorio de distribución (foto de la izquierda) confirma las observaciones y los comentarios del plomero de COOPFLOR en cuanto al no uso del sistema de cloración existente (foto de la derecha). Se decidió no utilizar el sistema después de los efectos nocivos observados en el agua en bruto que despedía olores nauseabundos. Mi interpretación es que esto proviene de la reacción química del cloro con la materia orgánica presente.

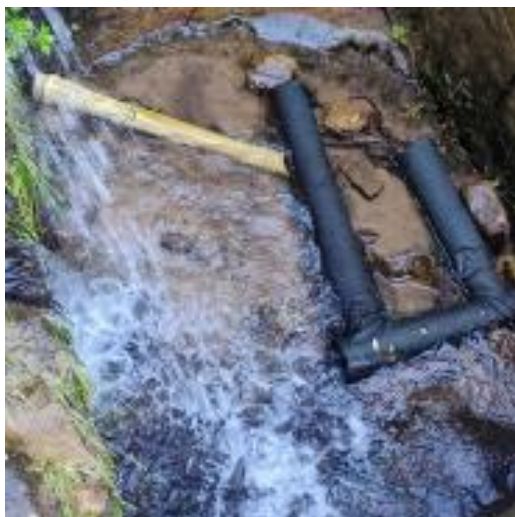
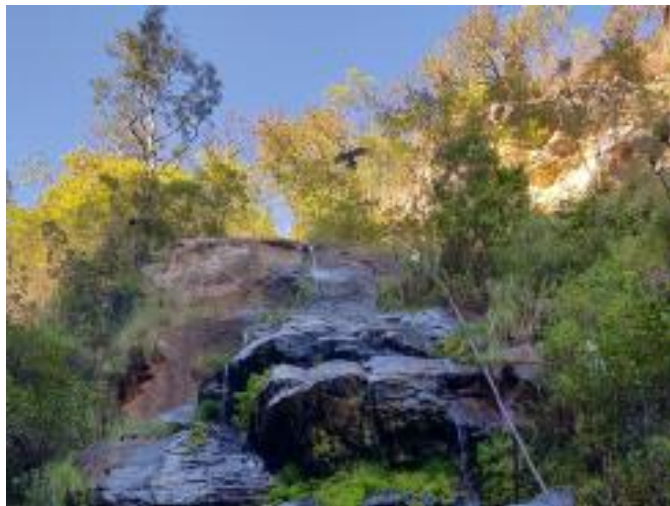
La captación inferior se hace en una cascada. Las aguas de las captaciones superiores llegan por un ducto. Las aguas se mezclan en un colector al aire libre antes de ser filtradas por una malla de plástico y enviadas al ducto principal, hasta el tanque de almacenamiento. Ver fotos.

Esto deja vía libre a la contaminación aérea de materia orgánica vegetal (hojas, ramas) y animal (guano de pájaros que hacen sus nidos más arriba).

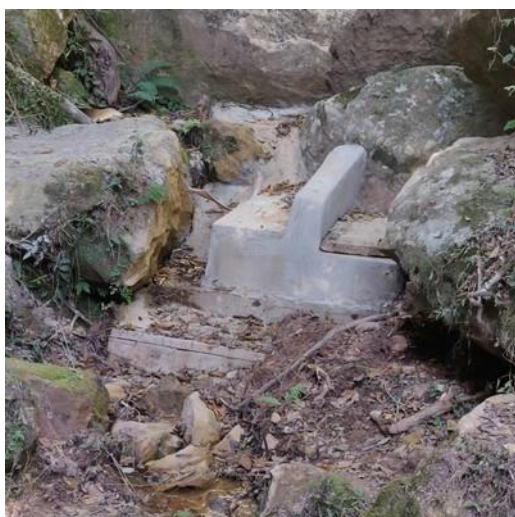
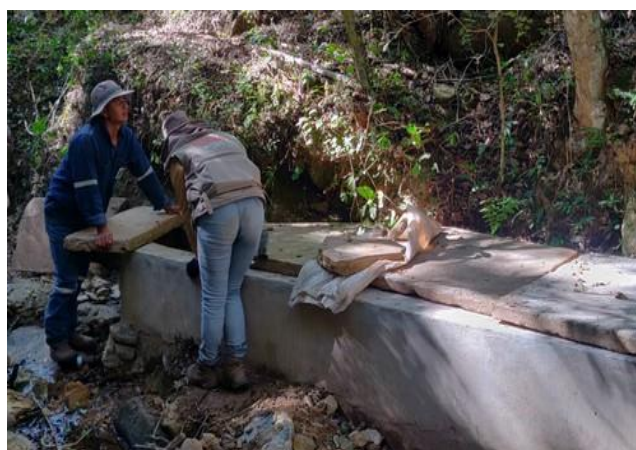
Aguas arriba, al nivel de la captación superior, se observó que obras civiles recientes fueron realizadas/rehabilitadas, protegiendo el agua de la fuente y toda contaminación en este lugar. Ver fotos.

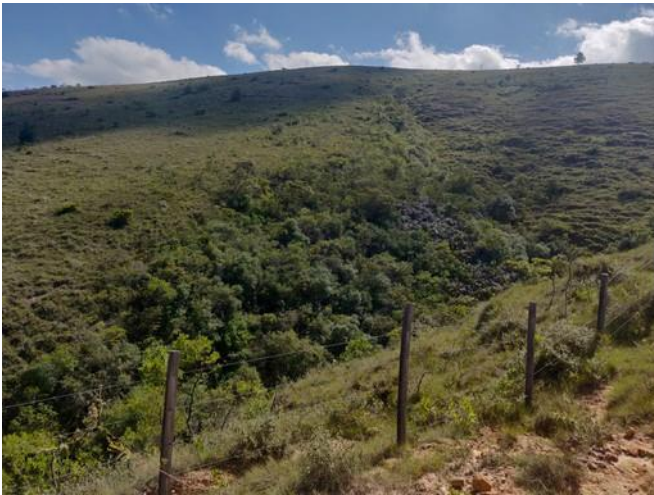
Esta zona de captación está asegurada por rejas alambradas, pero se han visto vacas en el lugar; aparentemente no causan perjuicio. Sin embargo, roturas de canalización podrían ser motivo de preocupación. Ver fotos.

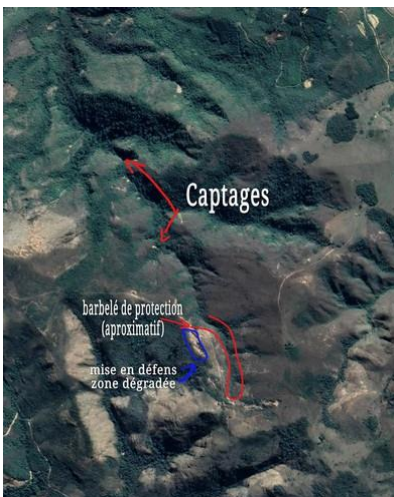
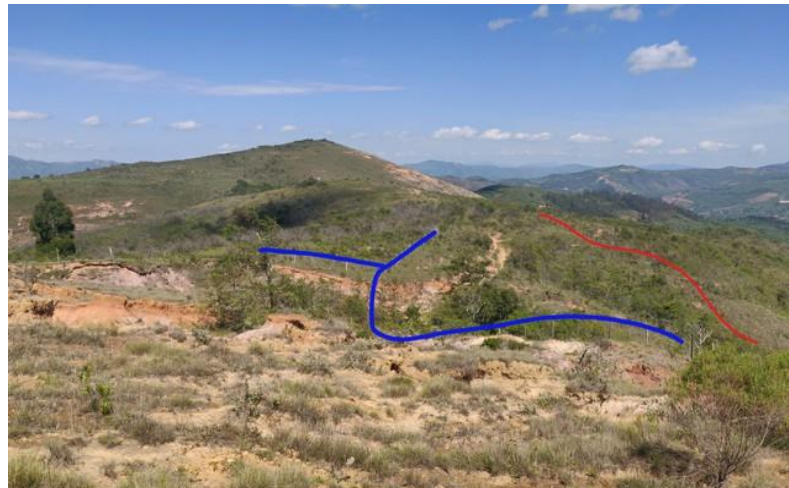
En la época de lluvias, una turbidez elevada se observa regularmente en los grifos de los lugares a los que llegan aguas de esta cuenca hidrográfica (sector Surtidor).

La salida al terreno el 7 de enero de 2023 permitió poner en evidencia terrenos con suelos profundos sujetos a una fuerte erosión natural. Ver fotos. Esto explica la turbidez del agua en época de lluvias.

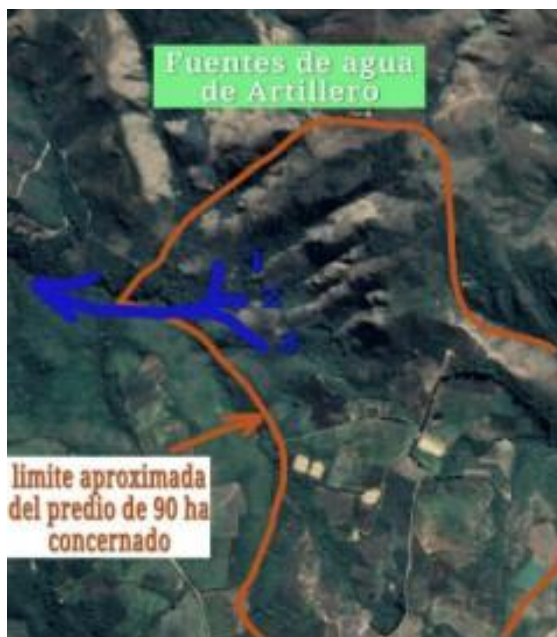
La contaminación de las aguas superficiales se limita sin embargo a la contaminación natural por materia orgánica y mineral (foto de abajo es de la captación 2).

Esto puede generar turbidez justo después de lluvias abundantes y explicar el alto contenido de materia orgánica en las aguas.

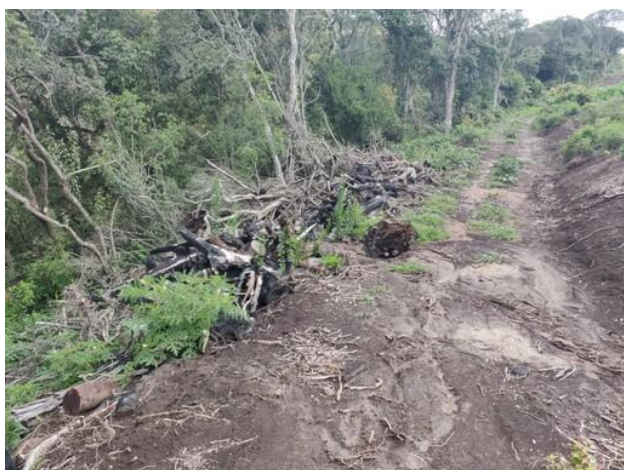
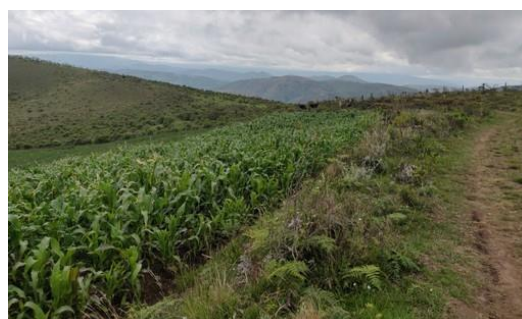
**1 - Un sector de deforestación** (sector 1 en el mapa), constituido por lotes de cultivos y uso de productos químicos (ver fotos abajo). La parte subterránea está constituida por rocas arenosas quebradizas.

Arriba, a la izquierda, deforestación; parte de abajo de un campo de maíz (derecha, abajo)

La deforestación conlleva una doble contaminación de las aguas superficiales: por los productos de erosión (materia orgánica y sustratos minerales esencialmente arenosos – complejo arcillo-húmico) y por los productos químicos.

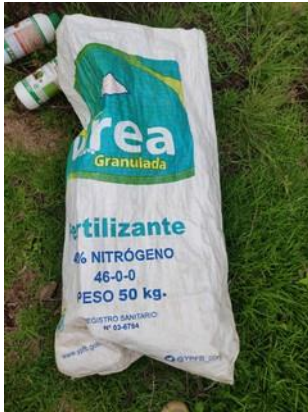
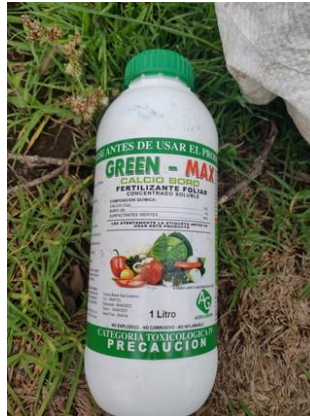
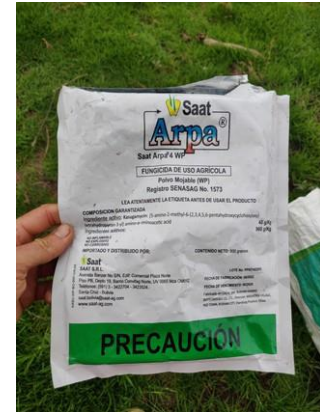
Ejemplos de paquetes hallados en el lugar: fertilizantes y fungicidas

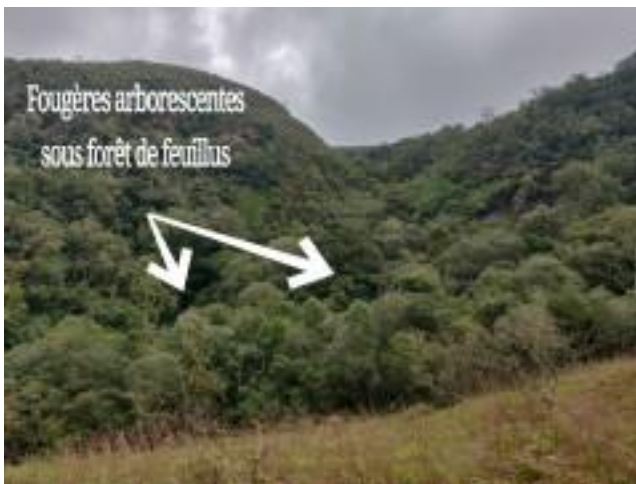
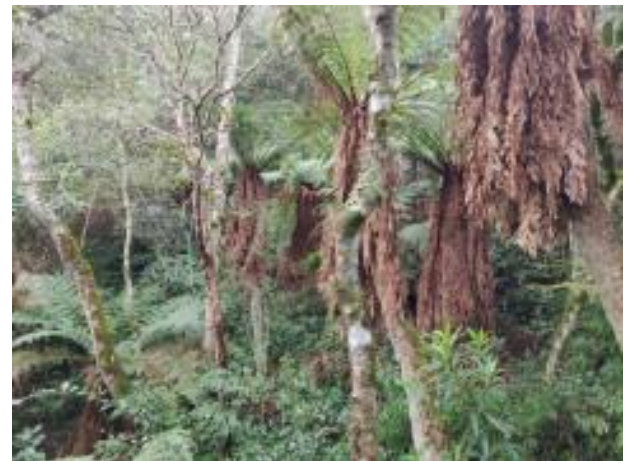
Más abajo, en los valles, se observaron vestigios de bosques de helechos, que indican suelos profundos y un microclima húmedo.

La reserva útil de los suelos probablemente sea grande, pero se pierde progresivamente ante la deforestación.

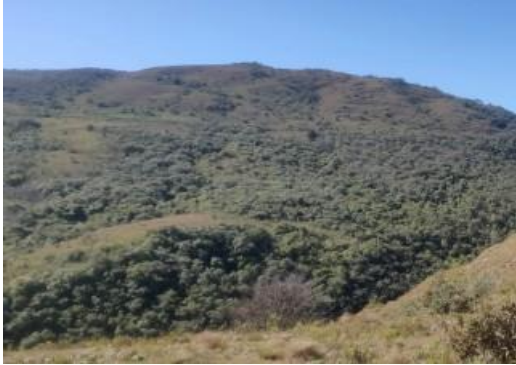
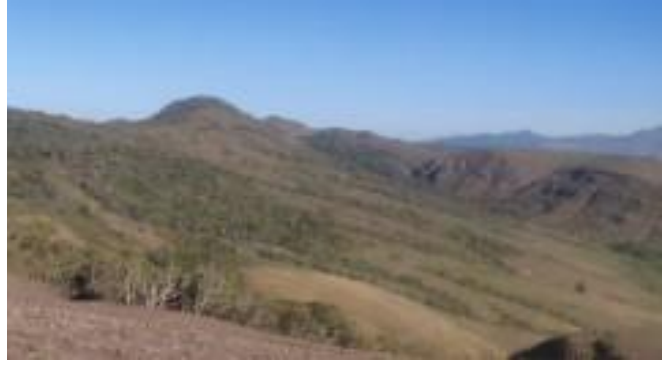
## 2 - Un sector de regeneración con cubierta vegetal (sector 2 en el mapa y fotos a continuación).

La vertiente está orientada hacia el oeste. La regeneración se limita por la presencia de crianza extensiva de ganado. La erosión natural se ve reducida por el hecho de la cobertura vegetal tipo pradera.

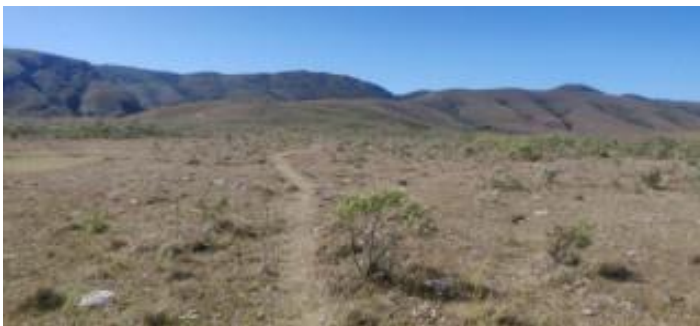
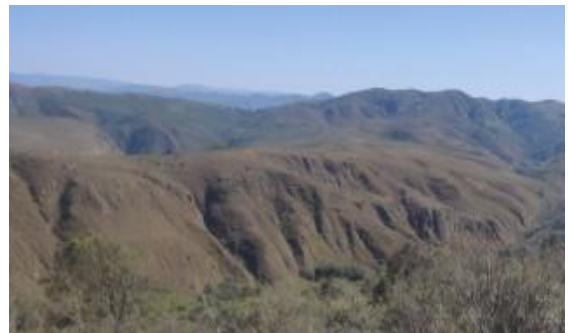
3 - **Un sector pelado** (sector 3 en el mapa y fotos abajo). Da hacia el norte, lado del curso del sol. Hay roca que aflora. Los suelos son pobres. El lugar es accesible para el ganado bovino y es conocido como Loma Larga, un territorio de más de mil hectáreas que actualmente se utiliza para la cría de ganado en copropiedad. Los indicadores de erosión pluvial son numerosos.

Esto genera una contaminación regular de los cursos de agua y del lugar principal de captación de COOPFLOR (“Toma principal” en el mapa) en la época de lluvias, debido a los productos de la erosión (sustratos minerales, materia orgánica de origen animal potencialmente).

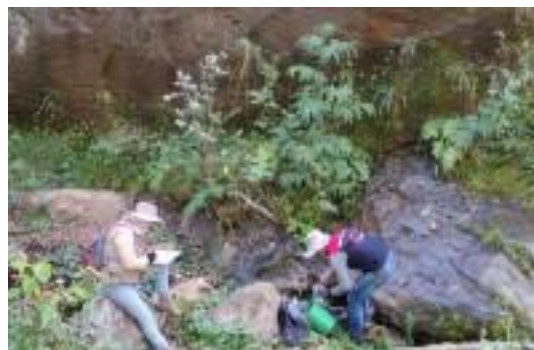
Los análisis bacteriológicos realizados por la UMSA en este sector en junio de 2023 (parte aguas abajo de Lomas, cuadrado amarillo en la imagen satelital) no dieron muestras de contaminación bacteriana. Ver fotos acá. Sin embargo, la contaminación podría variar según la estación del año y ser medible en la época de lluvias (de noviembre a abril). Esto está por confirmarse.

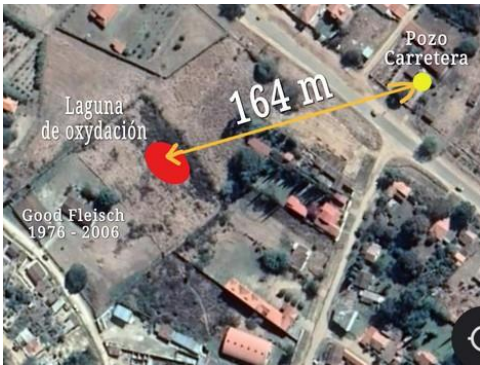
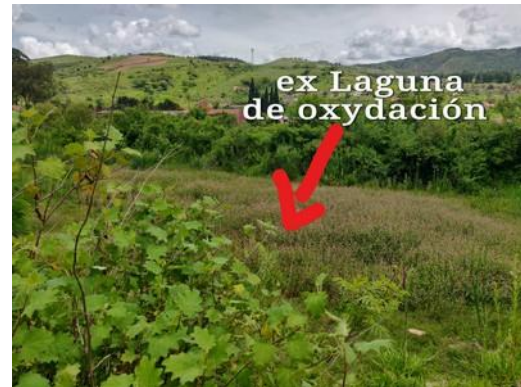
- **Un taller de charcutería artesanal**, llamado Good Fleisch, que operó por una treintena de años entre 1976 et 2006. La pequeña fábrica está ubicada 160 m aguas arriba de la perforación. Una laguna de oxidación recolectaba los efluentes. La investigación permitió constatar que la actividad culminó hace mucho tiempo y que la laguna ahora está colmada. La flora que se observa no presenta características particulares propias de un entorno salino. Ver fotos.

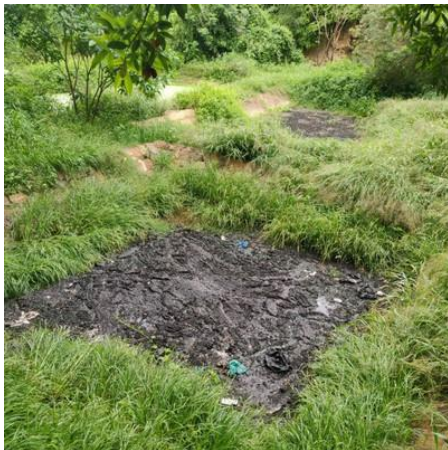
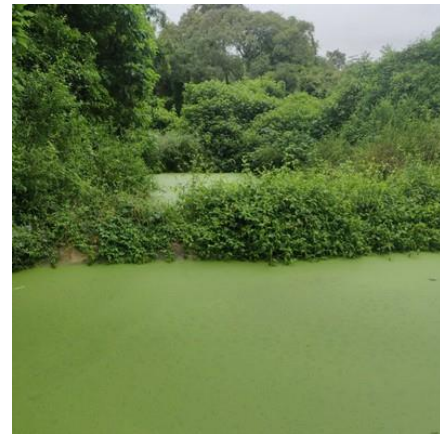
Los predios fueron visitados el 17/01 y el 24/02. Esto permitió constatar la presencia de una laguna de oxidación que recibía los efluentes (aguas de limpieza de sangre). Las cuatro lagunas sucesivas parecían cumplir con su propósito, las dos últimas estaban cubiertas de lentejas de agua y no emanaba ningún olor de las lagunas. Ver fotos.

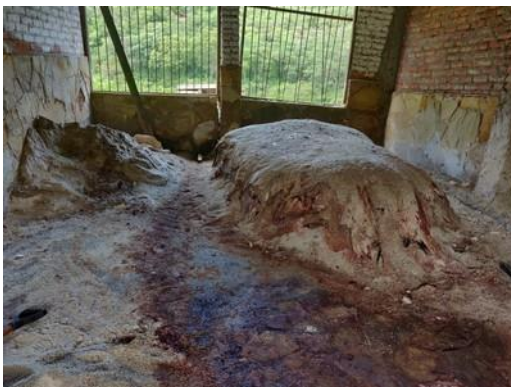
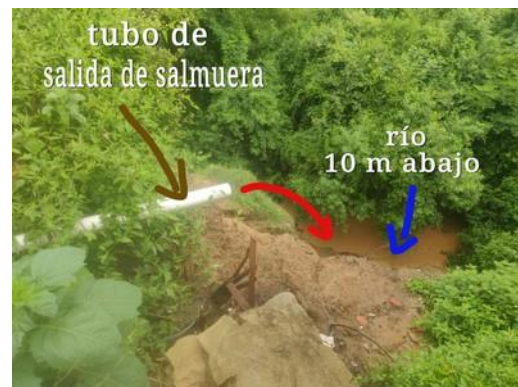
También se constató la existencia de un espacio de tratamiento-añadido de valor de pieles, con sal. La salmuera que resultaba era vertida directamente en el río que se observa a continuación. Ver fotos.

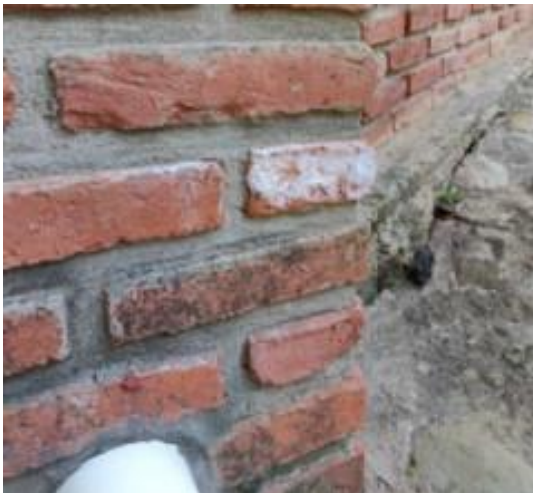
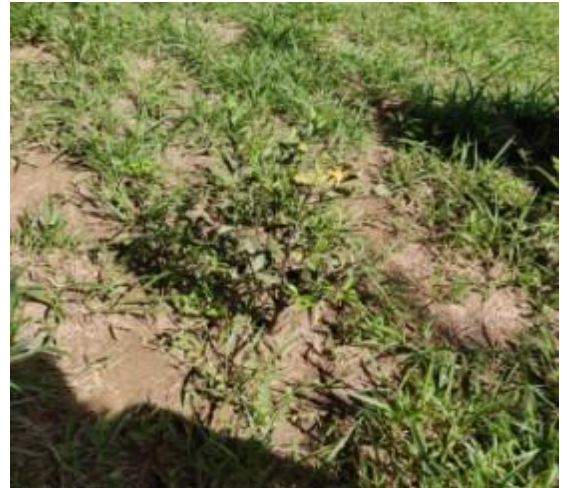
En efecto, esta persona nos mostró resurgimientos salinos en los materiales de construcción y la diferencia que existe en el crecimiento de árboles en los distintos puntos de su propiedad, lo cual se explica por un problema en los suelos mismos. Ver fotos.

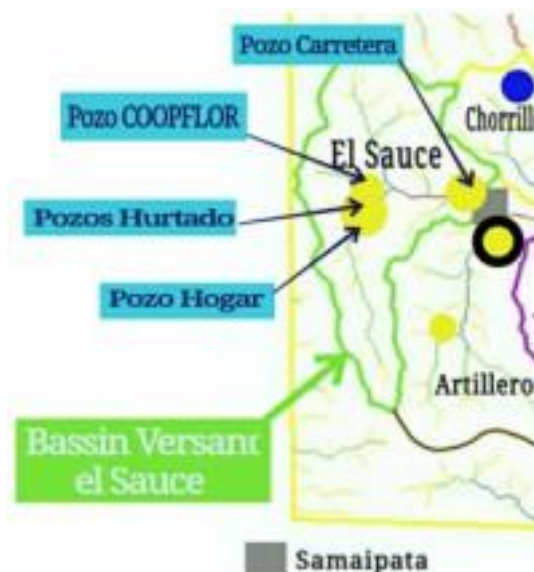
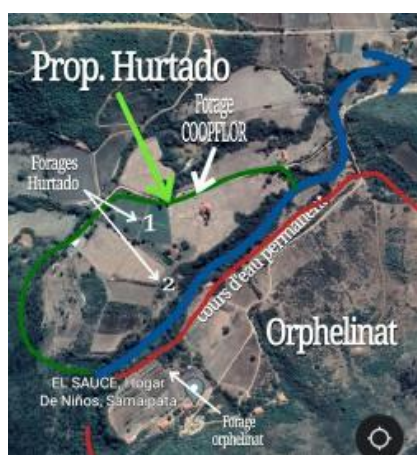
La cuenca hidrográfica de El Sauce suministra recursos hídricos a la comunidad de Samaipata en forma de agua subterránea captada en dos perforaciones públicas (COOPFLOR, perforación de La Carretera y perforación de El Sauce) y privadas (familia Hurtado y el orfelinato: Hogar de Niños El Sauce). Ver esquema a continuación.

La perforación de COOPFLOR de La Carretera fue estudiado en la sección precedente. La segunda perforación de COOPFLOR está ubicada en un pequeño recinto en la propiedad de la familia Hurtado (ver mapa abajo).

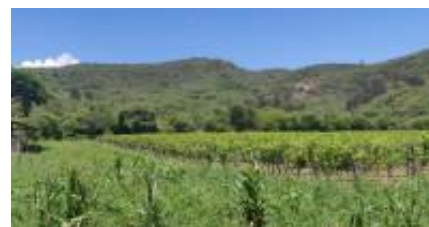
El otro pozo (2) está ubicado cerca de campos de viñedos y olivos. Ver foto acá. Esta producción agrícola exige mucho más tratamiento, herbicidas, fungicidas e insecticidas para proteger los cultivos. Mi observación es que los suelos son pesados y limosos. No son apropiados para este tipo de cultivo. Los análisis de agua del pozo (2) muestran que la actividad eléctrica de los suelos está perturbada (rédox elevado).

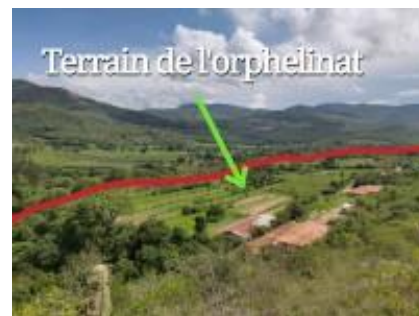
El pozo del Hogar de Niños El Sauce fue visitado el 23 de enero de 2023. El agua de este pozo fue degustada y se juzgó satisfactoria. Dado que se ha constatado la cobertura de los suelos y el enfoque de agricultura orgánica de esta institución, las actividades humanas agrícolas no constituyen una amenaza de contaminación del recurso hídrico. La viticultura ha cesado. Ver foto acá.

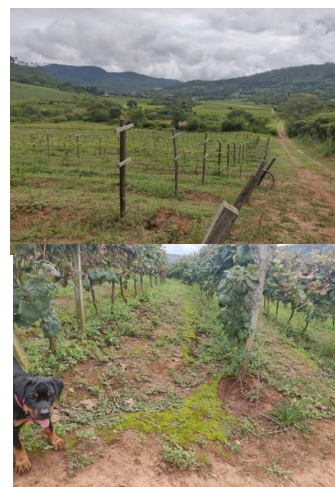
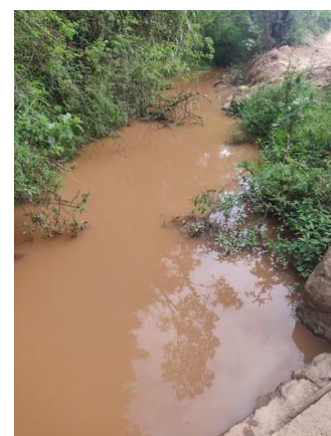
Se ha constatado visualmente una mineralización de los suelos (proliferación de espuma en el suelo; ver foto acá) donde la vida está eliminada por el repetido uso de insumos químicos. Las aguas subterráneas también se ven afectadas. Esto está confirmado por el valor de potencial rédox, testigo de su actividad eléctrica. El pH también es anormalmente bajo.

Los grandes cultivos, ya sean tradicionales o intensivos, afectan esencialmente la calidad de las aguas superficiales por la erosión de los suelos y el lavado: escorrentía durante las lluvias. El color de los cursos de agua da fe de ello. Ver foto acá. La contaminación química por productos de tratamiento agrícola se encuentra en las aguas superficiales y se concentra aguas abajo. Sigue estando dentro de la norma boliviana. Ver Anexo 2, el penúltimo análisis, de un arroyo cerca de la nueva perforación. Pero las infiltraciones podrían concentrar contaminantes en la capa de agua subterránea.

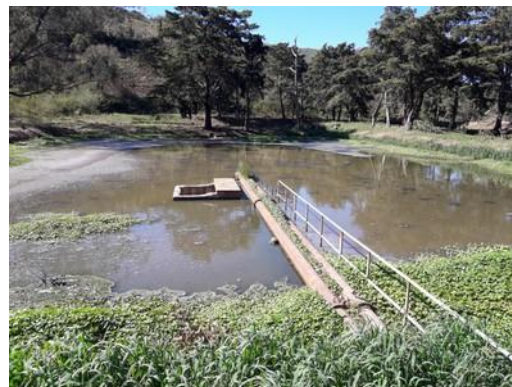
No se observó evidencia de contaminación de la red de agua potable por la red de alcantarillado, al contrario de la contaminación del río Piráí por vertidos de la estación de depuración, saturada por la carga de materia orgánica que entra en ella. Ver foto acá. La estación se ha vuelto demasiado pequeña con el tiempo (su período de viabilidad pasó hace mucho tiempo) y deberá ser objeto de una adaptación a la medida de la población actual y venidera, por ejemplo, mediante pasar a un sistema de lagunaje plantado (fito-filtración) y dinamizado (oxigenación mecánica). Sin embargo, este aspecto no forma parte del presente estudio. Su complejidad justifica un estudio a parte, aspecto que está siendo evaluado por la Municipalidad de Samaipata.

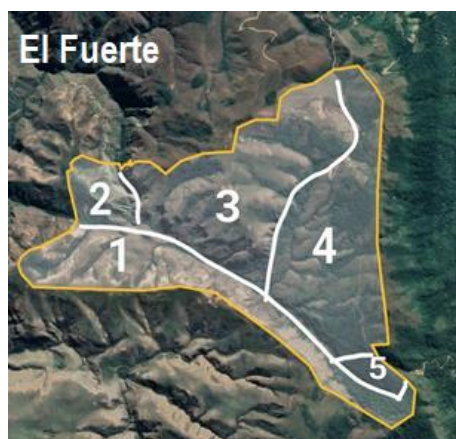
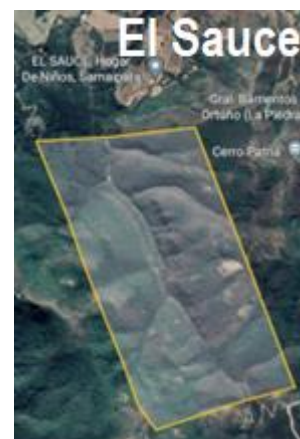
Para las perforaciones de la **zona de El Sauce**, reforestación de 100 has. aguas arriba de la cuenca hidrográfica, más allá de Cerro de la Patria, junto con acompañamiento a los agricultores y viticultores para lograr manejos orgánicos de los cultivos. Imagen abajo.

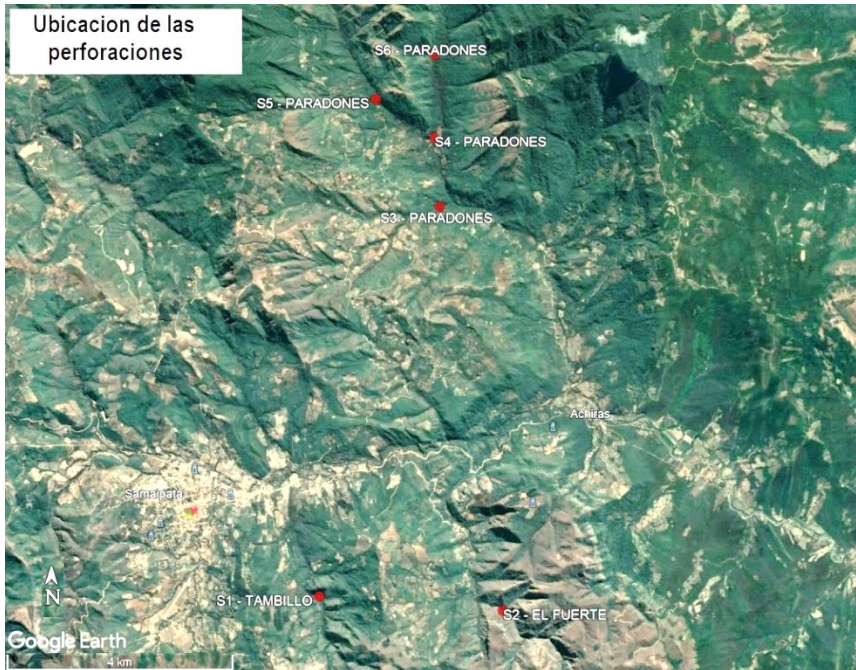
Se propone una serie de seis sondajes en método destructivo, con pruebas de bombeo, en tres sectores que presentan estructuras favorables (interpretación cartográfica). Se trata de zonas en campo abierto, con muy pocos habitantes y pastoreo en las cimas. Están ubicados en la vista de Google Earth y en el plano topográfico a continuación:

El río Tambillo fluye en un valle sinclinal a la derecha de una falla inversa, axial, por la formación Tupambi (corte geológico E). El sondaje S1 está ubicado en la supuesta intersección de dos fallas. Su profundidad sería de entre 100 y 150 m (techo de Itacuá). La superficie supuesta de impluvio (drenaje superficial y subterráneo) sería de aproximadamente 3 km<sup>2</sup>.

- S3, en la intersección de una falla transversal. Profundidad de entre 100 y 200 m
- S4, en el nivel de la dobléz de la falla axial. Profundidad de entre 150 y 250 m
- S5, en la rama este del valle. Profundidad de entre 200 y 300 m
- S6, en la rama oeste del valle. Profundidad de entre 200 y 300 m

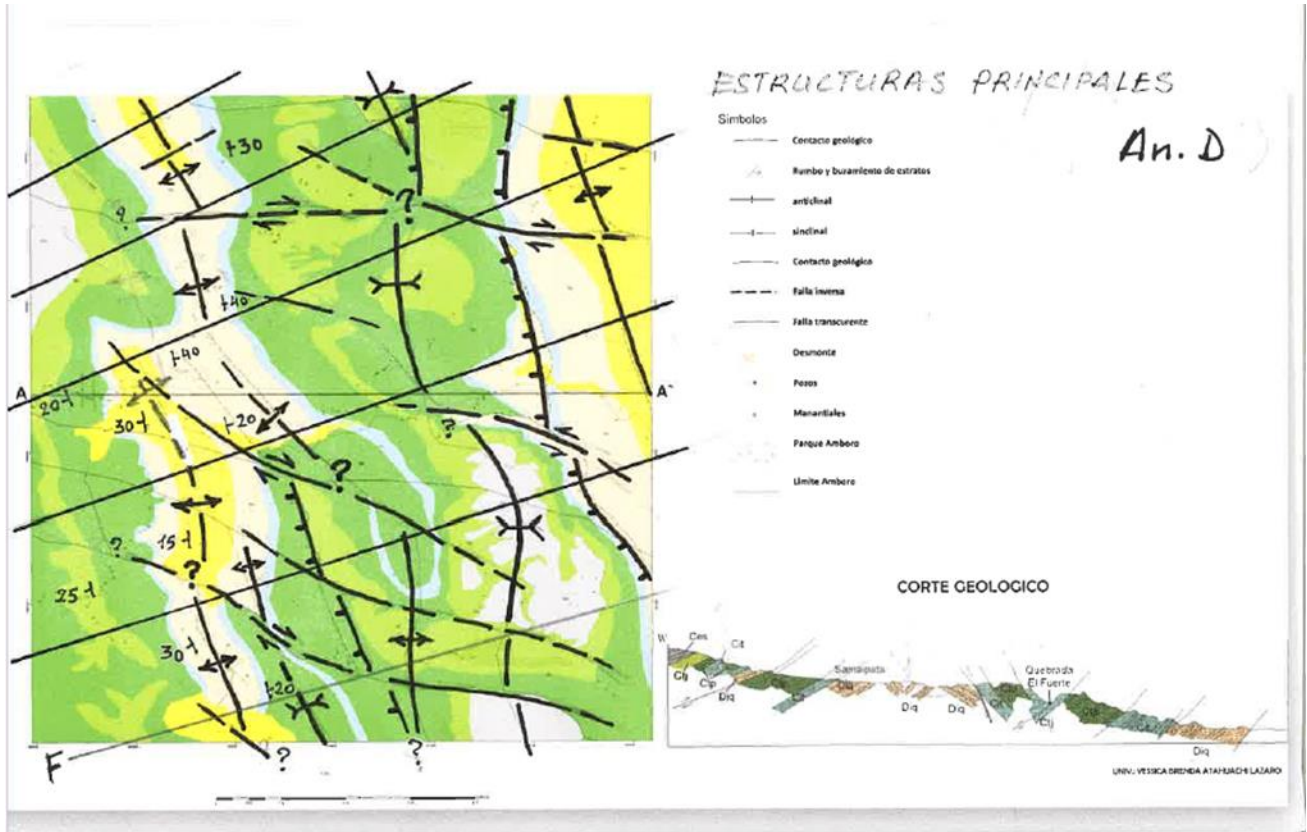
ANEXO D

AEP Samaipata  
Topographie et hydrographie
