**AUTORIDAD DE FISCALIZACIÓN Y CONTROL SOCIAL
DE AGUA POTABLE Y SANEAMIENTO BÁSICO**

AAPS/DRA-RH/INF/250/2018

REF.: **INFORME DE FISCALIZACIÓN TÉCNICA A LA PTAR DE LA EPSA:
FLORIDA (SAMAIPATA, SANTA CRUZ).**

FECHA: La Paz, 14 de Septiembre de 2018

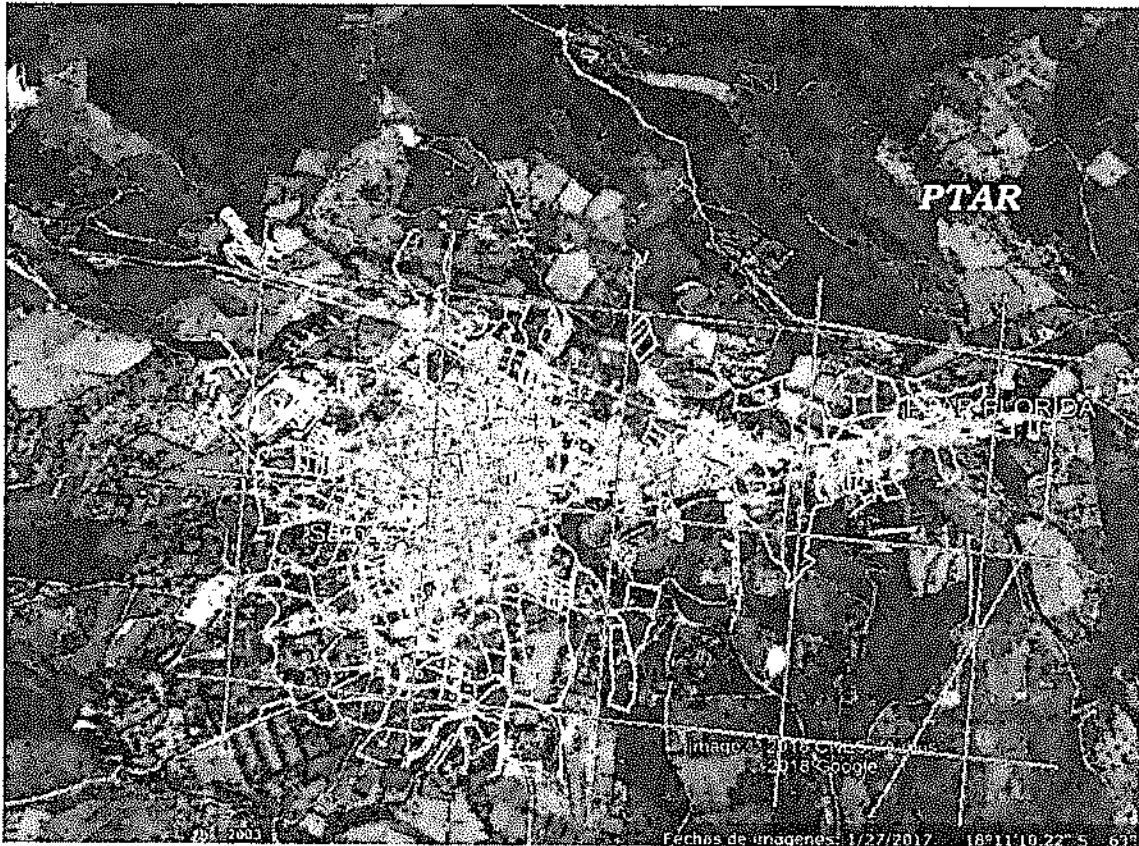
Figura 2. Sistema de conducción alcantarillado sanitario Samaipata

El sistema de conducción de los efluentes domésticos utilizado por FLORIDA consiste en dos tuberías de fierro galvanizado, cada con un diámetro de 6 plg (152,4 mm); este sistema de conducción de las aguas residuales del municipio de Samaipata se presenta a continuación en la siguiente figura:

En la Figura 2, se presenta el sistema de recolección de las aguas residuales que transporta las aguas residuales sin tratar a la PTAR de la EPSA FLORIDA, para su posterior tratamiento y descarga al cuerpo de agua receptor (río Pirai).

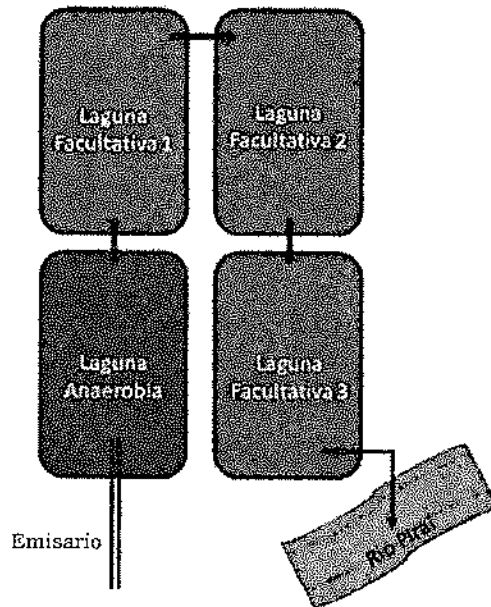
Figura 3. Esquema de la PTAR

Por lo expuesto en la Tabla 3, se evidencia que la PTAR del municipio de Samaipata a cargo de la EPSA FLORIDA no tiene un sistema de pretratamiento antes de verter las aguas residuales a las lagunas, lo cual genera problemas y fallas al tren de tratamiento.

La tecnología utilizada por la EPSA FLORIDA para tratar las aguas crudas recolectadas de la red de alcantarillado sanitario es por medio de un sistema biológico de lagunas que trabaja por gravedad, en el que el afluente ingresa directamente a la laguna anaeróbica ya que no cuenta con una unidad de pretratamiento para la remoción de sólidos. En la laguna anaerobia los microorganismos presentes en el medio se encargan de remover la materia orgánica biodegradable presente en el afluente, para luego terminar de ser depurada en las lagunas facultativas (sistema en serie); dichas lagunas trabajan en dos fases, en el fondo de la laguna se encuentra en fase anaeróbica, y en la parte superior en fase aeróbica. Cabe mencionar que las lagunas no se encuentran revestidas con ningún material sintético impermeable, y solamente están sobre suelo arcilloso impermeable.

En líneas generales, se pudo evidenciar el notorio deterioro de la Planta, ocasionada por el abandono de la misma. La PTAR se encuentra en deplorable estado; a simple vista se observa la extensiva y masiva proliferación de vegetación nativa en todo el contorno de las lagunas (ver Figura 4), siendo éste un problema y un indicador de que en la PTAR nunca se realizaron trabajos de operación y mantenimiento.

- ◊ La EPSA FLORIDA deberá realizar mantenimiento correctivo con suma urgencia a todas las unidades de tratamiento de la PTAR, y paralelamente elaborar un plan que permita superar las deficiencias de operación de la Planta. Asimismo se debe iniciar la gestión para la elaboración de un estudio o proyecto de ampliación, mejora o construcción de un nuevo sistema de tratamiento que contemple un análisis de reducción de riesgos de desastres y medidas de adaptación al cambio climático.

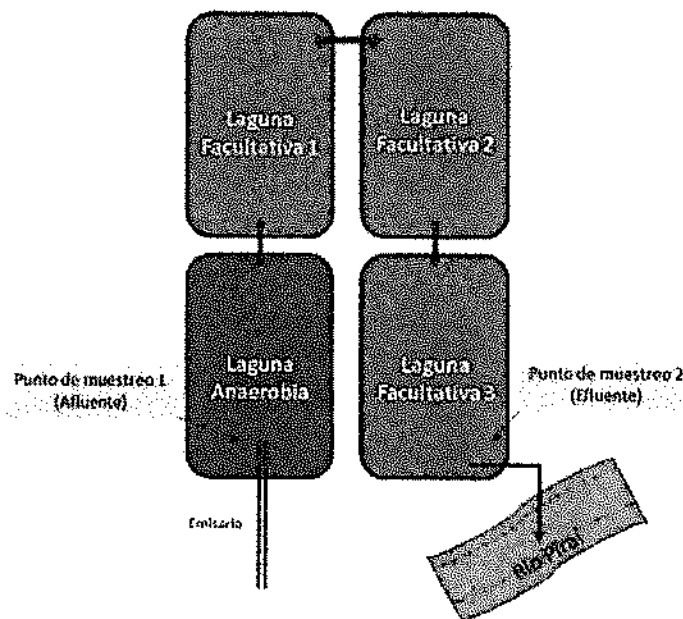
Figura 11. Puntos de muestreo PTAR de Samaipata

En la labor de fiscalización se realizó una toma de muestra al afluente y al efluente, con el objeto de contar con datos referenciales para determinar cuál es la eficiencia de tratamiento de la PTAR, caracterizar al afluente y determinar si las concentraciones del efluente se encuentran dentro de lo estipulado en el RMCH (Anexo A-2). Las muestras se realizaron en los siguientes puntos:
